**Politecnico  
di Torino**

**Direzione Progettazione, Gestione, Edilizia e Sicurezza**

**Perizia giustificativa dell'avvio in somma urgenza, ai sensi del comma 4 dell'art. 140 del D. Lgs. 36/2023, dei lavori di messa in sicurezza e ripristino da eseguirsi presso la sede del Lingotto.**

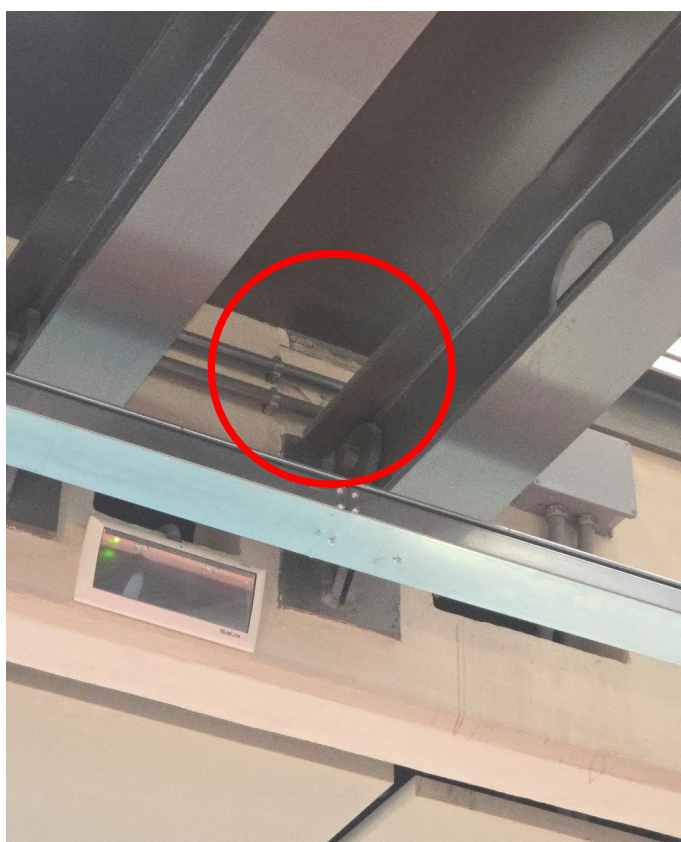
*Distacco localizzato sulla trave adiacente agli ascensori panoramici.*

Tale evento, essendo di piccola entità e avendo interessato una trave adiacente agli ascensori, era stato valutato dai tecnici intervenuti in loco come non problematico. La possibile causa del distacco era stata ricondotta alle vibrazioni trasmesse alle travi dal movimento degli ascensori e dal transito sulla passerella superiore; non era stata pertanto rilevata una condizione diffusa di pericolo.

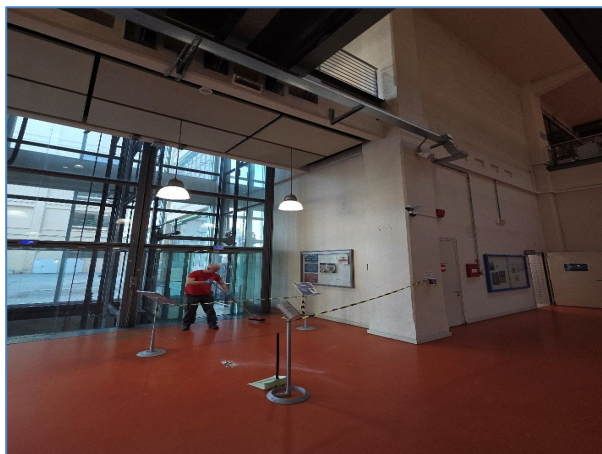
*Inquadramento della trave e dell'area interessata.*

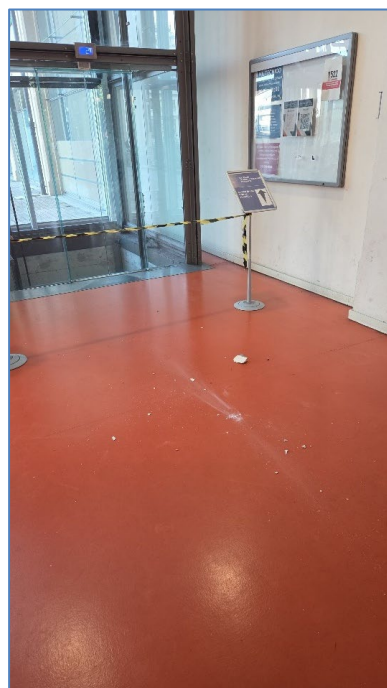
*Area sottostante il primo distacco.*

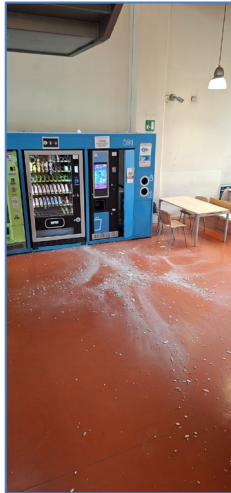
In data lunedì 20 luglio, intorno alle ore 11:30, con la sede aperta al pubblico, si è staccata una porzione di intonaco di circa 80 cm di diametro, posta all'intradosso della balconata del secondo piano, a circa 12 metri di altezza, cadendo a pochi centimetri dalle vending machine.

*Vista generale dell'area interessata dalla caduta.*

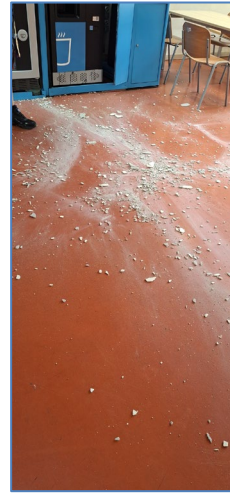
*Dettaglio dei frammenti al suolo in prossimità delle vending machine.*

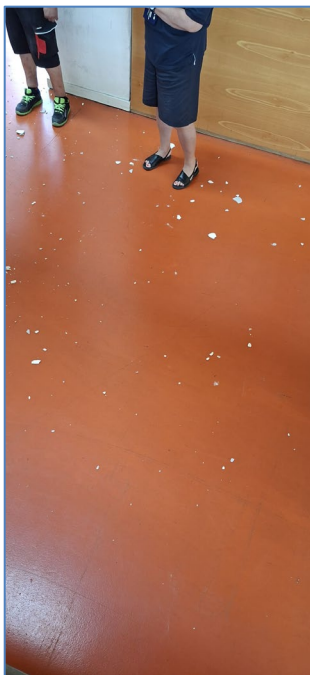
*Diffusione dei frammenti nell'area aperta al pubblico.*

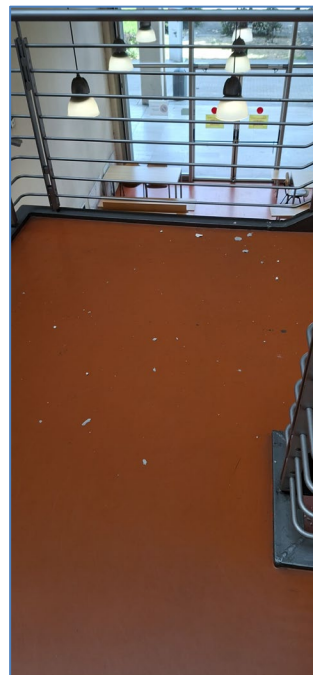
*Frammenti presenti anche sul percorso e sul pianerottolo adiacente.*

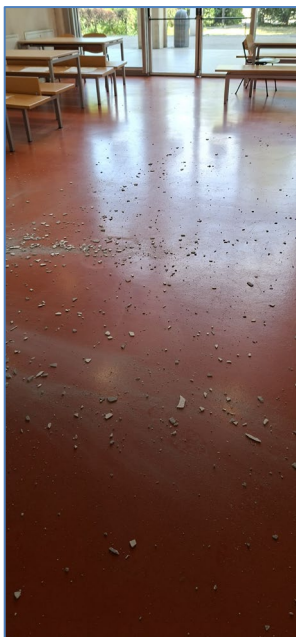
*Ulteriore distribuzione dei frammenti nell'atrio.*

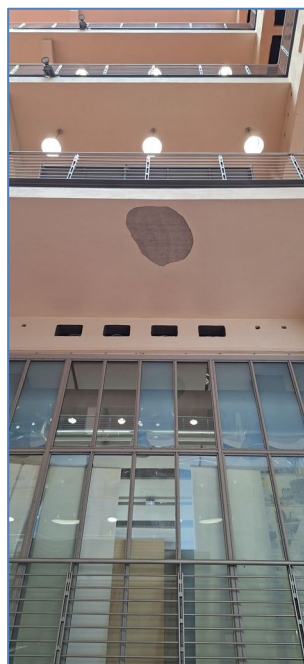
*Porzione di intonaco distaccata dall'intradosso della balconata.*

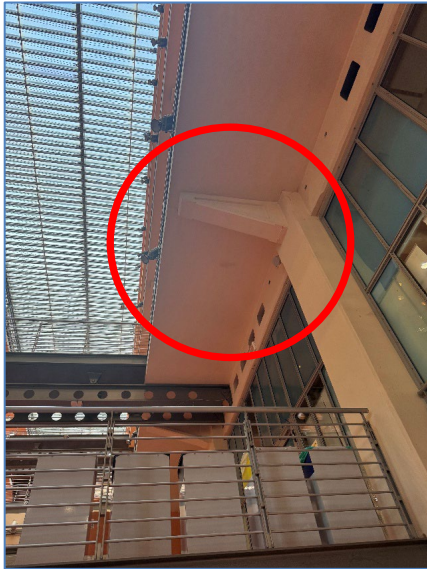
che la Direzione Progettazione, Gestione, Edilizia e Sicurezza (PROGES) si è immediatamente attivata per delimitare l'area e, nel tentativo di individuare le possibili cause del distacco, ha rilevato, come riportato nelle immagini successive, alcune difformità cromatiche sull'intonaco del medesimo intradosso, nonché sugli intradossi di altre balconate della sede.

*Difficoltà cromatiche rilevate su ulteriori  
superfici.*

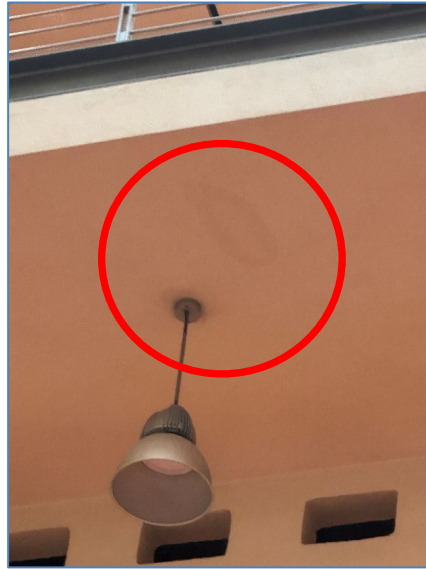
*Ulteriore area con alterazioni visibili  
dell'intonaco.*

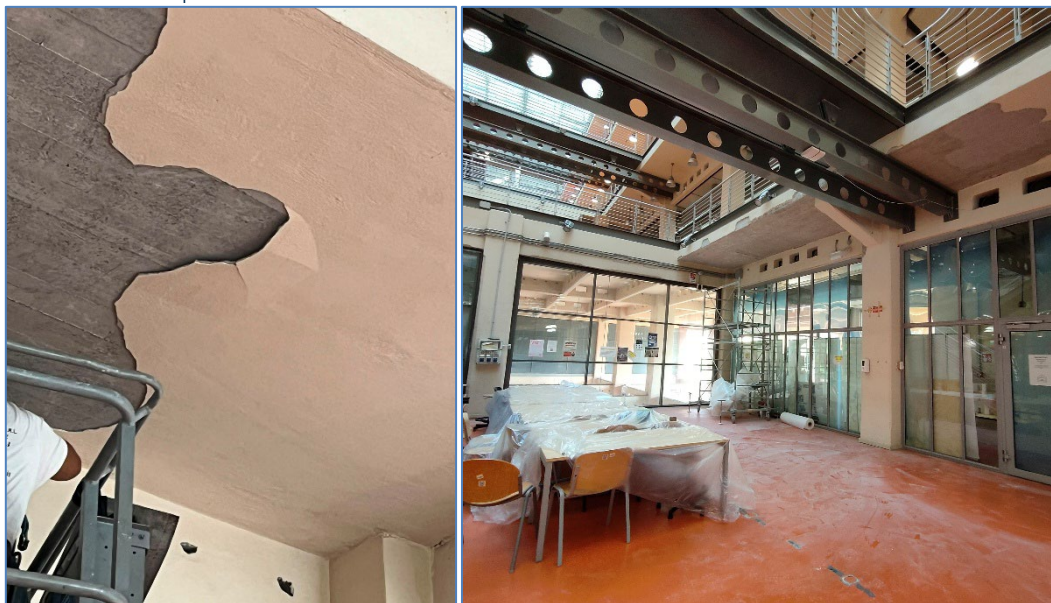
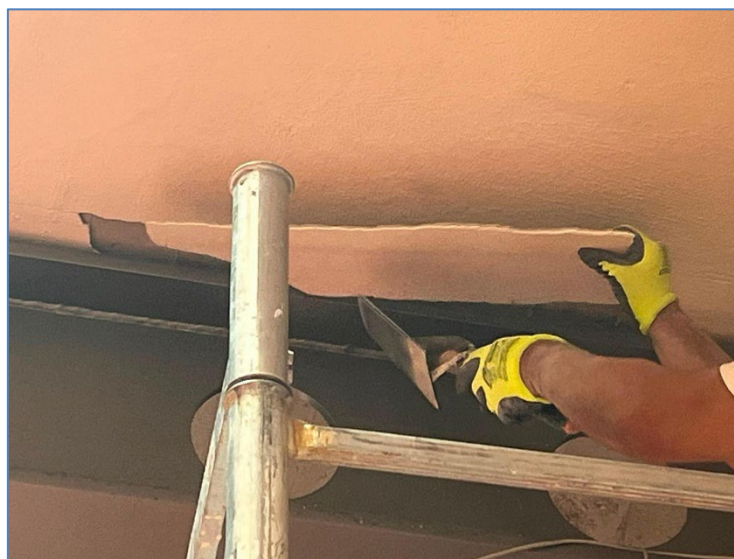
che, dai controlli e dai lavori effettuati durante i primi otto giorni, svolti al secondo piano in corrispondenza dell'intradosso della balconata prospiciente l'atrio interno, la situazione è risultata più grave del previsto. Le maestranze dell'impresa stanno infatti procedendo senza difficoltà alla rimozione dell'intonaco; quest'ultimo risulta non aderente alla struttura e si stacca con la semplice pressione delle mani o della cazzuola, lasciando completamente libero il supporto, costituito da una soletta piena in calcestruzzo.

*Distacco intonaco.*

- Ispezione, verifica e battitura di tutti gli intonaci per verificarne la stabilità e lo stato di conservazione
- Rimozione di parti di intonaco ammalorate o che siano valutate pericolose
