# Progetto di Fattibilità Tecnica ed Economica

Riqualificazione dell'edificio  
"Padri Filippini" della sede decentrata  
del Politecnico di Torino in Mondovì

Relazione Tecnica Illustrativa  
Luglio 2017

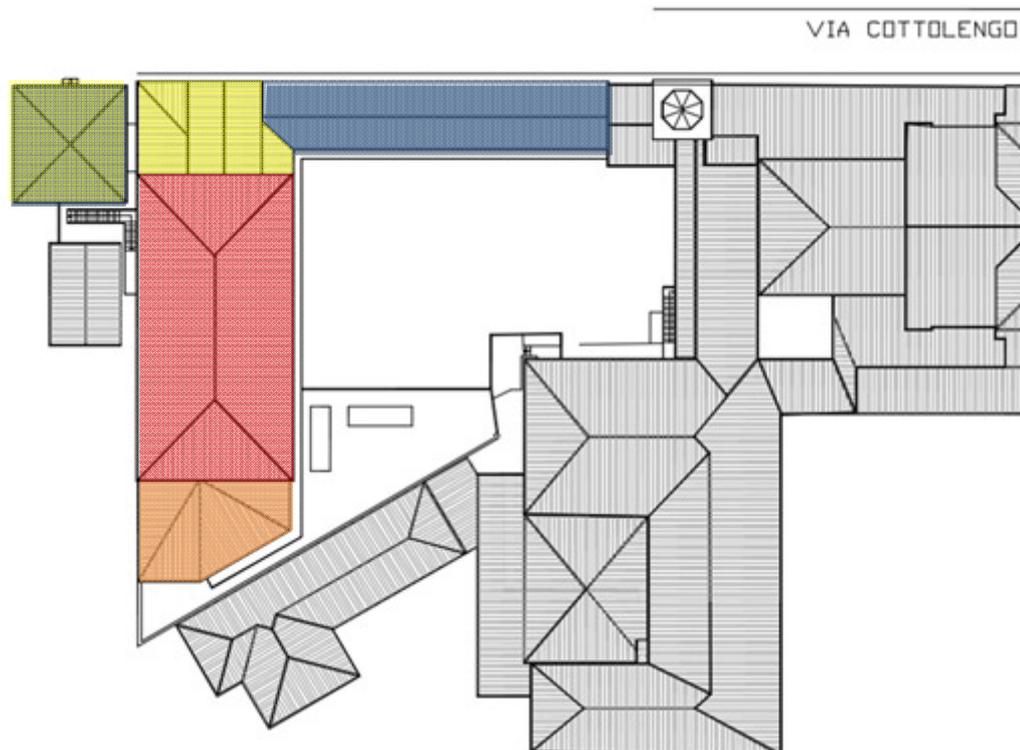
Immagine 4: Stralcio planimetrico delle Coperture oggetto di intervento

Con riferimento ai vari corpi di fabbrica, si riportano sotto i riferimenti ai piani di copertura, suddividendoli per dimensioni ed aree secondo le ripartizioni proposte in Immagine 4:

ID Area	Dimensioni caratteristiche		Aree Parziali
	Superfici		
Area Blu:	32,0 m x 3,60 m	[(L x L) - per 2 falde]	115,20 m <sup>2</sup>
Area Gialla:	4,4 m x 8,73 m	[(L x L) - per 2 falde]	76,82 m <sup>2</sup>
	12,23 m x 5,00 m	[(B + b) x h / 2 - per 1 falda] con B = 8,73 m / b = 3,5 m / h = 5 m	30,57 m <sup>2</sup>
	5,0 m x 5,20 m	[(b x h / 2) - per 1 falda]	13,00 m <sup>2</sup>
	6,96 m x 4,00 m	[(B + b) x h / 2 - per 1 falda] con B = 4,76 m / b = 2,2 m / h = 4 m	13,92 m <sup>2</sup>
Area Verde:	10,8 m x 6,20 m	[(b x h / 2) - per 4 falde]	133,92 m <sup>2</sup>
Area Rossa:	42,2 m x 8,00 m	[(B + b) x h / 2 - per 2 falde] con B = 28,7 m / b = 13,5 m / h = 8 m	337,60 m <sup>2</sup>
	14,5 m x 7,95 m	[(b x h / 2) - per 2 falde]	115,27 m <sup>2</sup>
Area Arancione:	9,4 m x 6,00 m	[(b x h / 2) - per 1 falda]	28,20 m <sup>2</sup>
	5,68 m x 10,05 m	[(b x h / 2) - per 1 falda]	57,08 m <sup>2</sup>
	4,68 m x 5,68 m	[(b x h / 2) - per 1 falda]	27,49 m <sup>2</sup>

4,51 m x 8,25 m	[(b x h / 2) - per 1 falda]	18,60 m <sup>2</sup>
<b>Copertura Totale</b>	<b>(superficie lorda - aumentata del 5% per eventuali errori di misurazione):</b>		<b>967,67 m<sup>2</sup> circa 1.000 m<sup>2</sup></b>

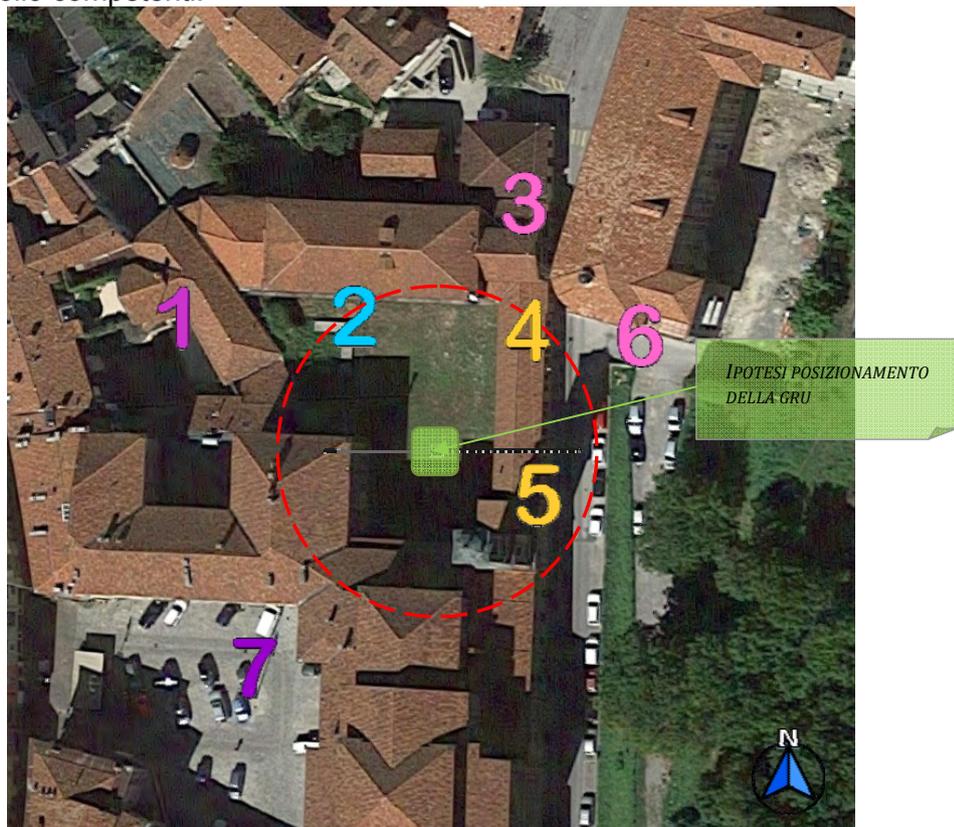
Immagine 5: Dettaglio area di intervento

- non posizionare il basamento della gru sull'area al di sotto della quale è presente il caveau della Banca (si veda Immagine 5a e 5b);

- si accederà al tetto utilizzando i ponteggi ed eventualmente le balconate che percorrono, sul lato Nord ed Ovest (lato Corte interna), l'intera struttura. Resteranno escluse le coperture nr. 1 e 3 (cfr. Immagine 5), su cui si interverrà utilizzando rispettivamente accessi dal sottotetto (l'edificio 1 presenta un solaio calpestabile) ed operando esternamente mediante lo spostamento della gru interna al cortile o, meglio, mediante il montaggio di idonei ponteggi.

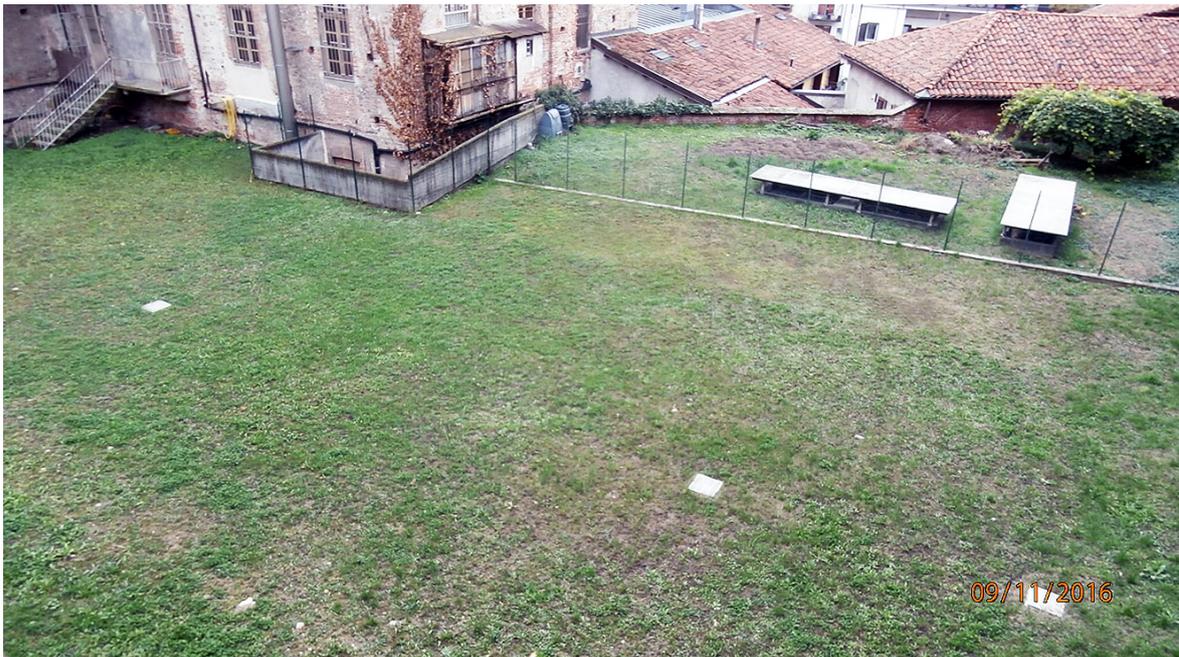
*Immagine 7a: Cortile sul quale insisterà la gru per le lavorazioni in quota - Vista generale*

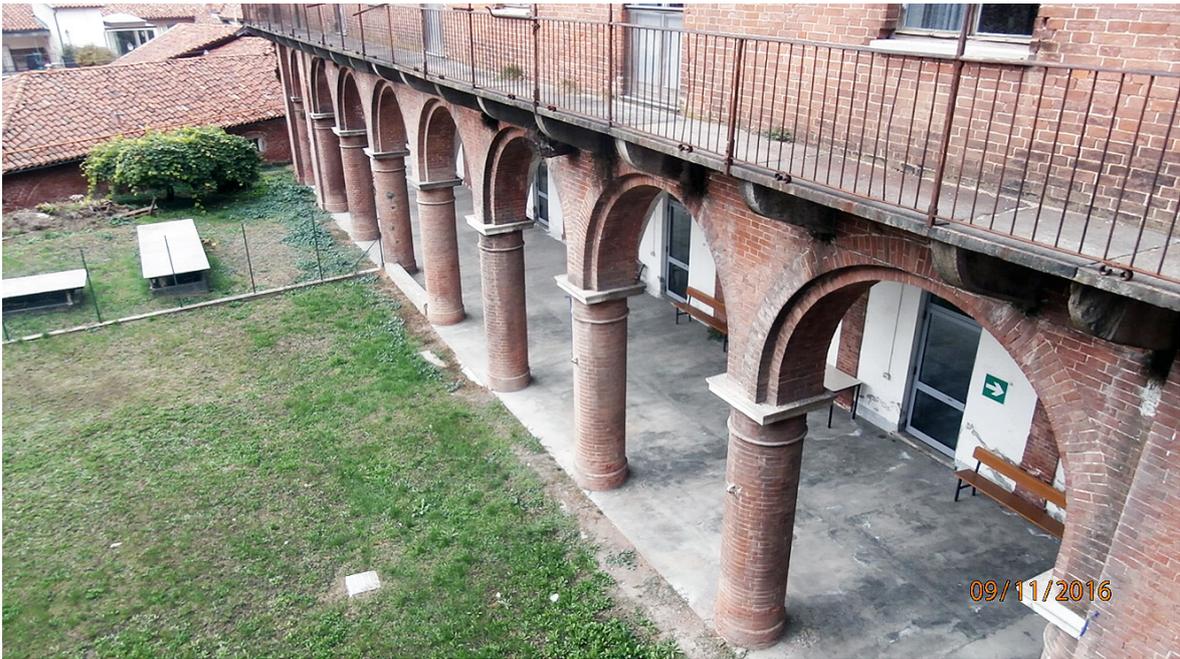
Immagine 7b: Cortile sul quale insisterà la gru per le lavorazioni in quota, ballatoio e modiglioni - Arcate lato Aula Magna

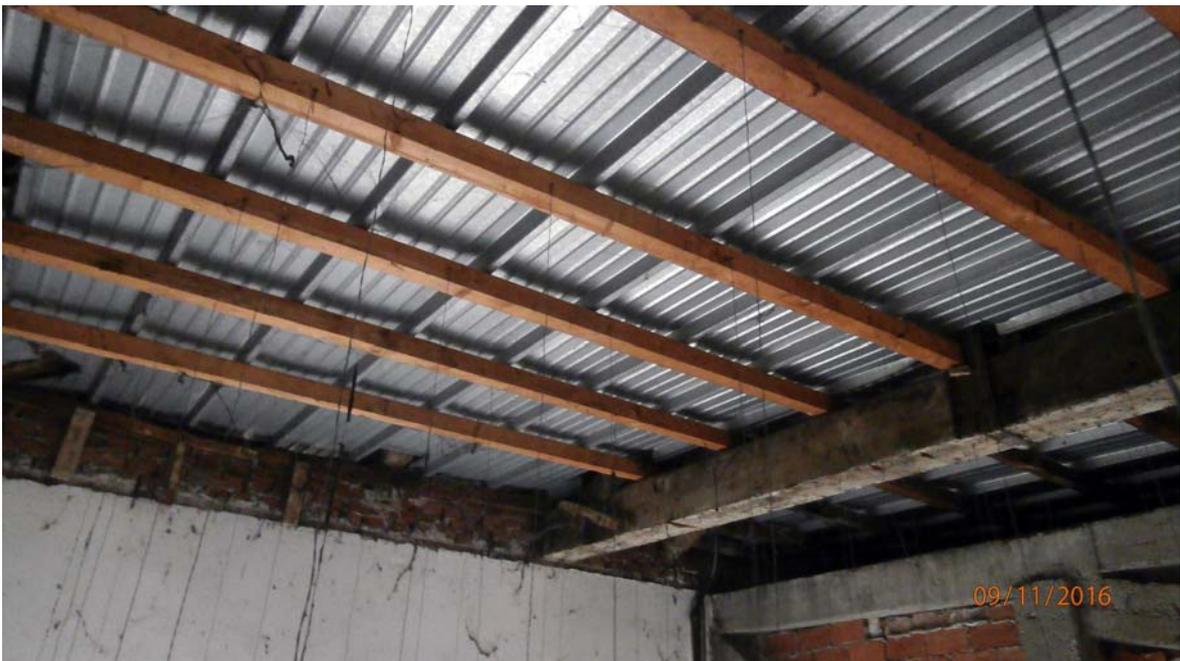
Immagine 8: Vista intradosso solaio antistante l'Aula Magna (Edificio nr. 1 - Immagine 5)

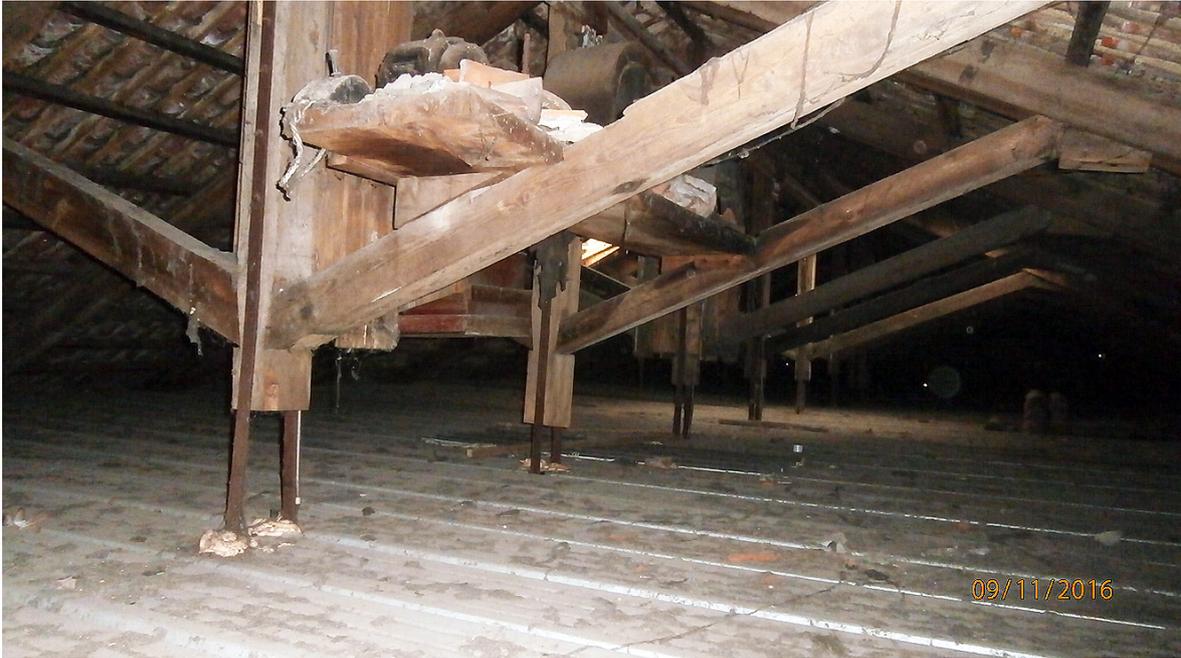
Immagine 9: Solaio posto al di sotto delle capriate lignee di copertura dell'Aula Magna (Edificio 2 - Immag. 5)

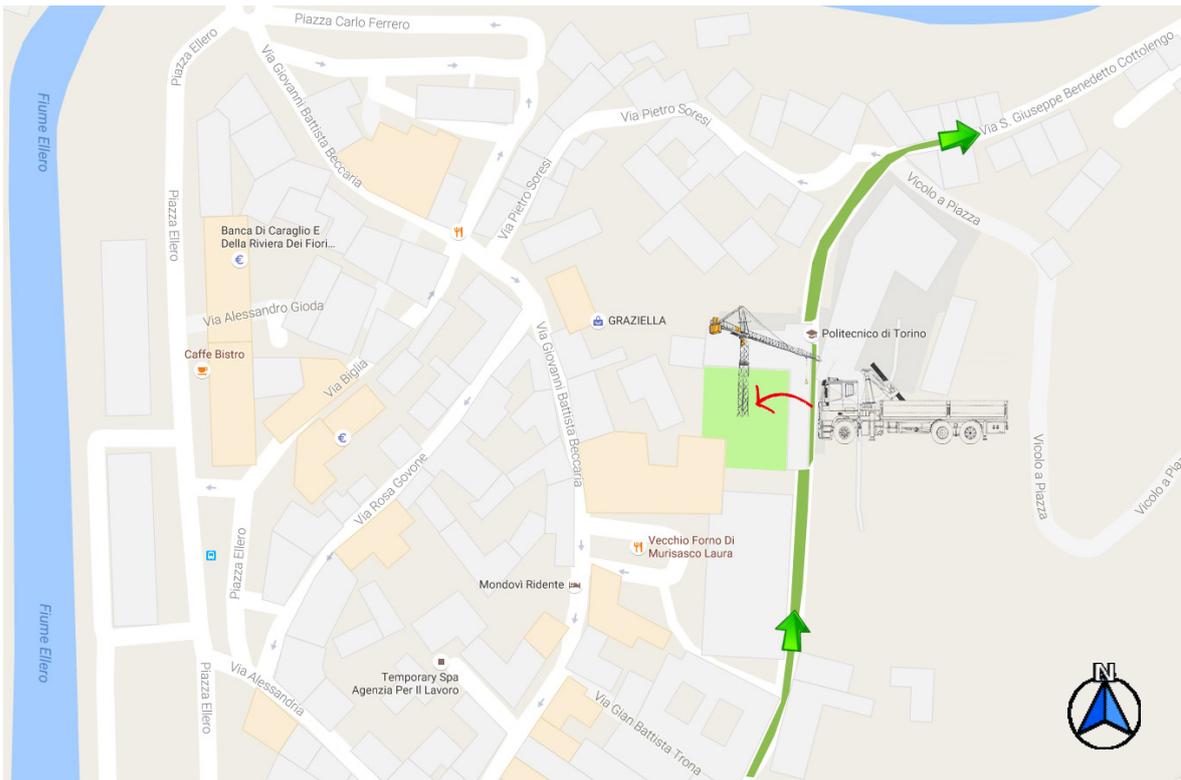
Immagine 10: Accesso alla Sede per la collocazione della gru all'interno del cortile

- si dovrà arrivare con un bilico dotato di gru semovente percorrendo la via Cottolengo, come visibile nell'immagine 10. Non è infatti proponibile utilizzare l'inserzione di Vicolo Piazza in quanto non sussistono le condizioni e gli spazi di manovra minimi per la manovra del bilico. Ci si dovrà quindi attestare lungo la facciata Est (lato ingresso principale), assicurandosi che l'intera via non venga occupata da auto parcheggiate od in sosta anche solo temporanea;
- una volta calata la gru all'interno del cortile, si dovrà predisporre una piattaforma di ripartizione dei carichi che permetta di tutelare l'area interrata che ospita il caveau della vicina banca.

- si potrà utilizzare l'intero cortile interno alla Sede (cfr. area color verde chiaro in Immagine 10).

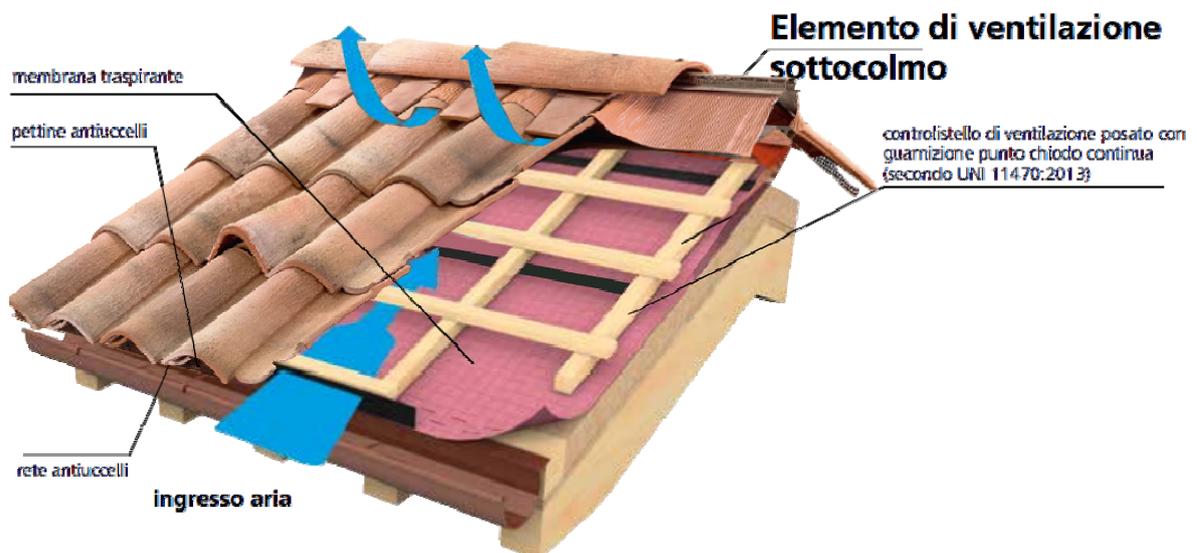
Figura 1 - Vista tridimensionale della possibile composizione degli strati funzionali della copertura

Di seguito si riportano alcune viste tridimensionali di come potrebbe essere gestita - nei livelli di progettazione successivi - la stratigrafia dei componenti del "sistema tetto", così da garantire idonee condizioni di comfort degli ambienti sottostanti le varie coperture oggetto di intervento.

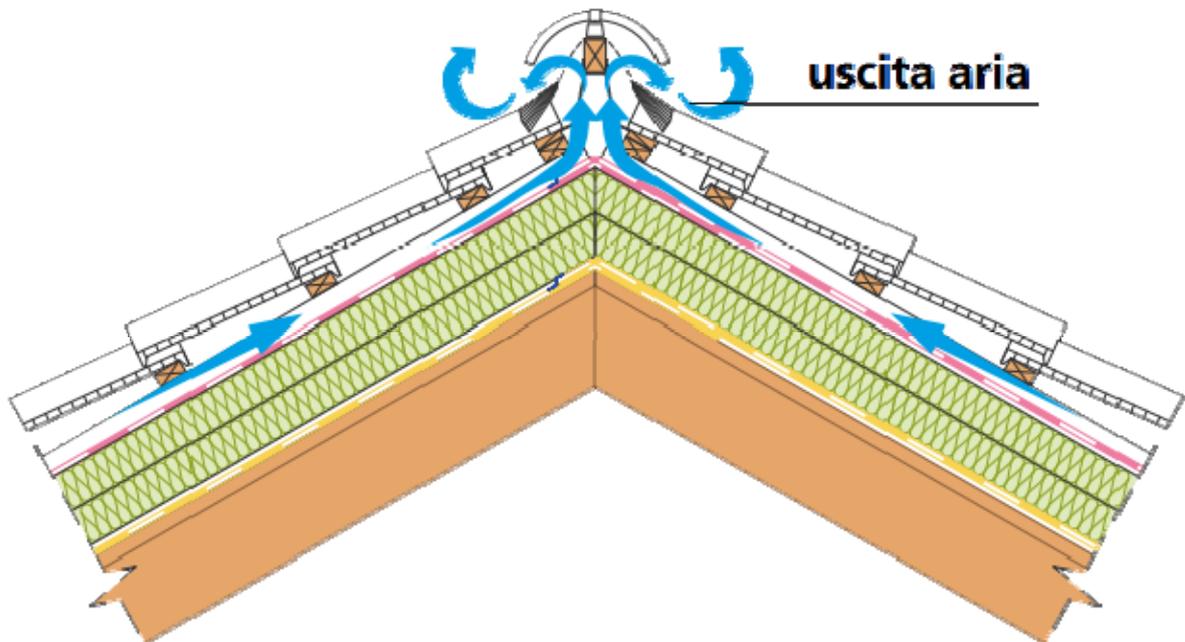
Figura 2 - Sezione esplicativa del "sistema tetto"

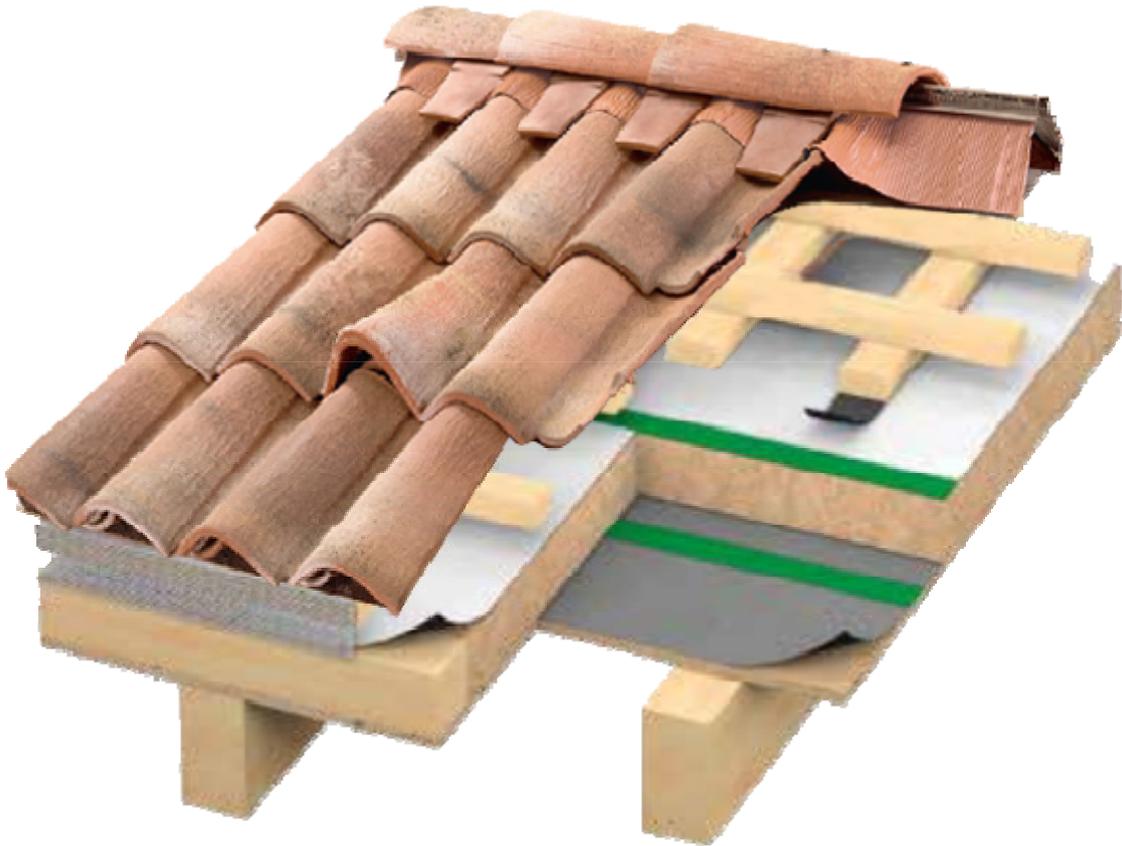
Figura 3 - Esempificazione tipologia di tetto a falde di possibile adozione (tipologia 1)

<b>COPERTURA CON COLMO VENTILATO (elementi componenti - Figura 3)</b>	
<b>Elementi ferma-neve e di areazione</b>	Secondo misura, tipologia e caratteristiche dimensionali utili allo scopo
<b>Coppi</b>	Secondo misura, tipologia e caratteristiche fisiche e di resistenza di quelle preesistenti
<b>Listello porta-tegola</b>	30 mm x 40 mm
<b>Listello di ventilazione</b>	50 mm x 70 mm
<b>Membrana ad alta traspirazione</b>	DO 155 o similare - garanzia minima 1 anno
<b>Coibentazione adeguata alla zona climatica</b>	Spessore adeguato all'efficienza energetica richiesta
<b>Freno al vapore</b>	DB 155 od elemento similare - garanzia minima 1 anno
<b>Perlinato o altro</b>	24 mm (spessore) x 120mm (larghezza)
<b>Struttura portante</b>	Puntoni in legno simili per tipologia e caratteristiche a quelli che verranno smontati ed eventualmente in parte riutilizzati

Verrà ora analizzata nel dettaglio la composizione degli strati funzionali del “sistema tetto”, che andrà estesa a tutte le falde oggetto di intervento. La trattazione si limiterà ad analizzare la “Tipologia 1” (cfr. Figura 3), vista la similarità con le coperture già posate in opera negli edifici di afferenza politecnica e prossimi agli edifici presi in esame. La trattazione affronta le varie componenti a partire dalla areazione per arrivare fino agli elementi di copertura discontinui e puntuali (coppi). Inoltre la stratigrafia funzionale proposta intende assicurare una elevata continuità al pannello coibente, assicurando maggiori garanzie di tenuta rispetto alle soluzioni che prevedono l’interruzione del materiale isolante in corrispondenza dei puntoni.

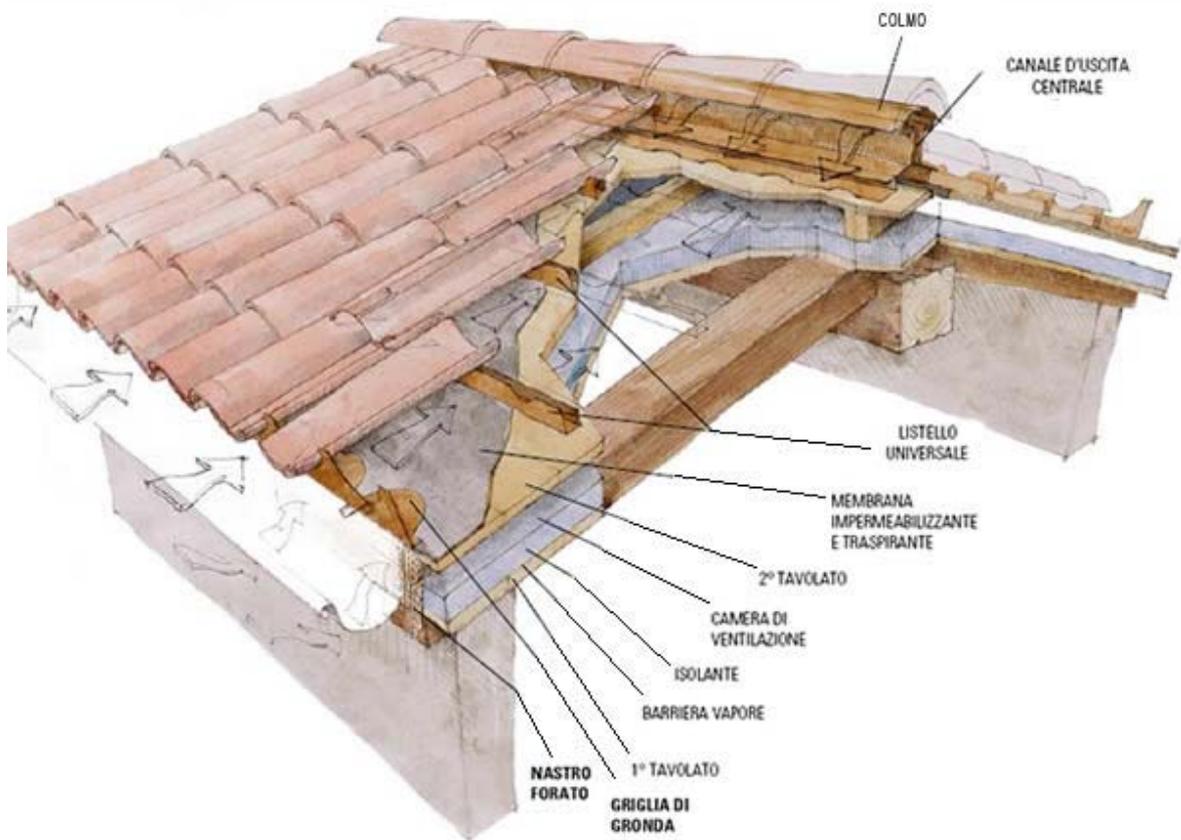
Figura 4 - Altra alternativa di stratificazione - aggiunta 2° tavolato e camera di ventilazione (tipologia 2)

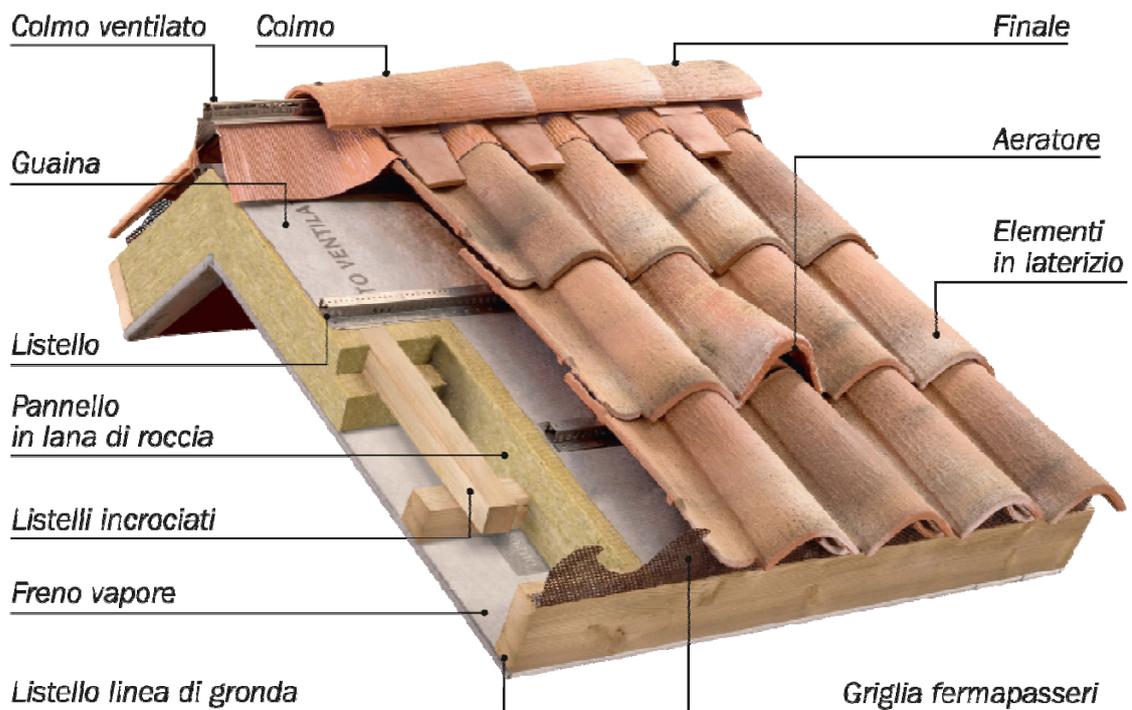
Figura 5 - Possibile alternativa stratificazione tetto - isolamento ricompreso nella orditura principale (tipo 3)

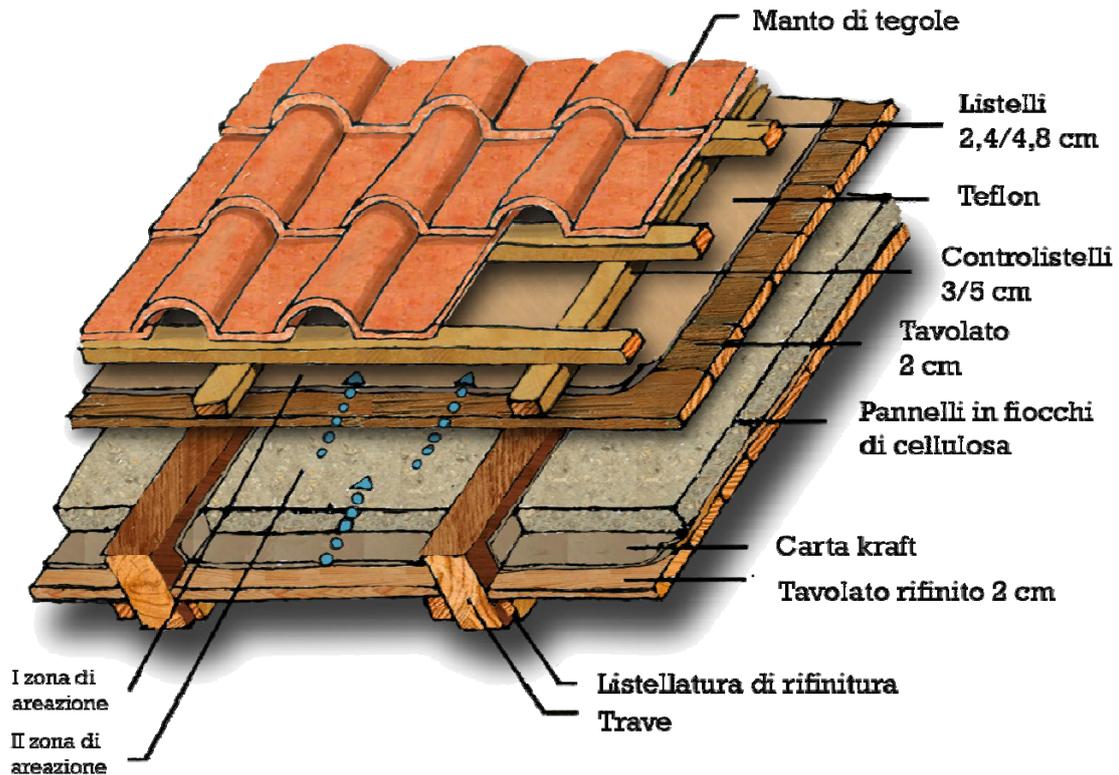
Figura 6 - Possibile alternativa stratificazione tetto (tipologia 4)<sup>3</sup>

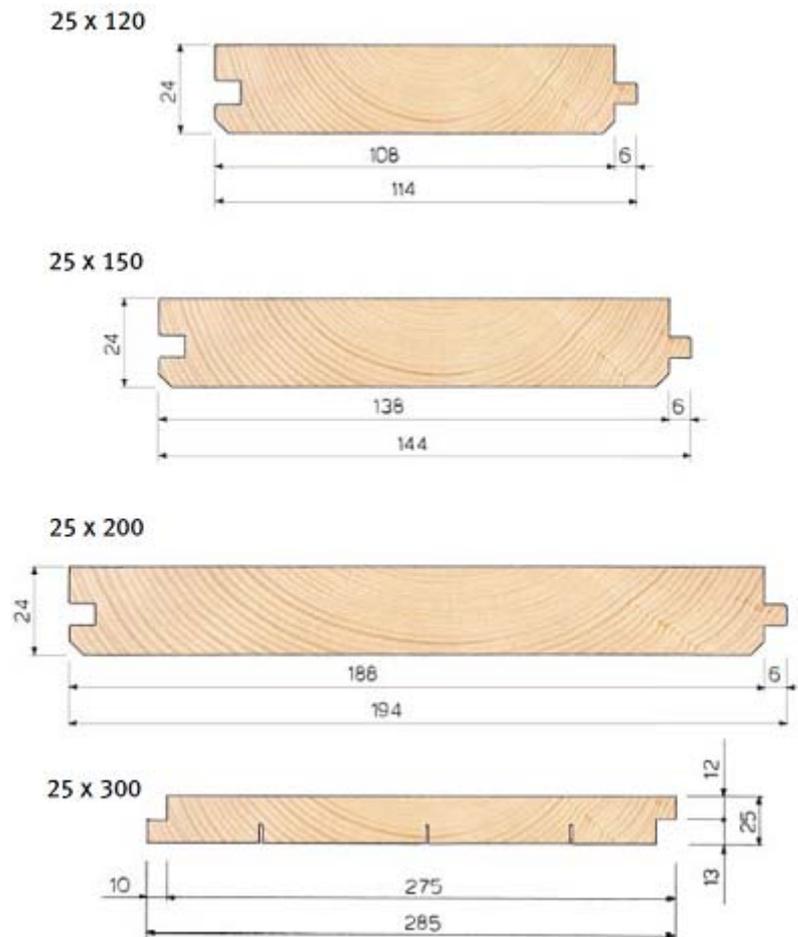
Figura 8 - Tipologie di perlinato adottabili in fase di progetto

In abete, di spessore pari a circa 24mm, di larghezza compresa tra i 120mm ed i 300mm e di lunghezza fino a 4m (per tutti i tipi di larghezza). Potranno avere innesti fughe di vario tipo: "a V" - piane (solo per montaggio a pavimento) - doppio uso. Si riporta sotto una immagine esemplificativa. Da evitare, per ridurre il carico gravante sui puntoni, gli spessori da 34mm o 45mm, nonché i più sottili profili da 21mm onde evitare inopportuni imbarcamenti delle assi (cfr. Figura 8).

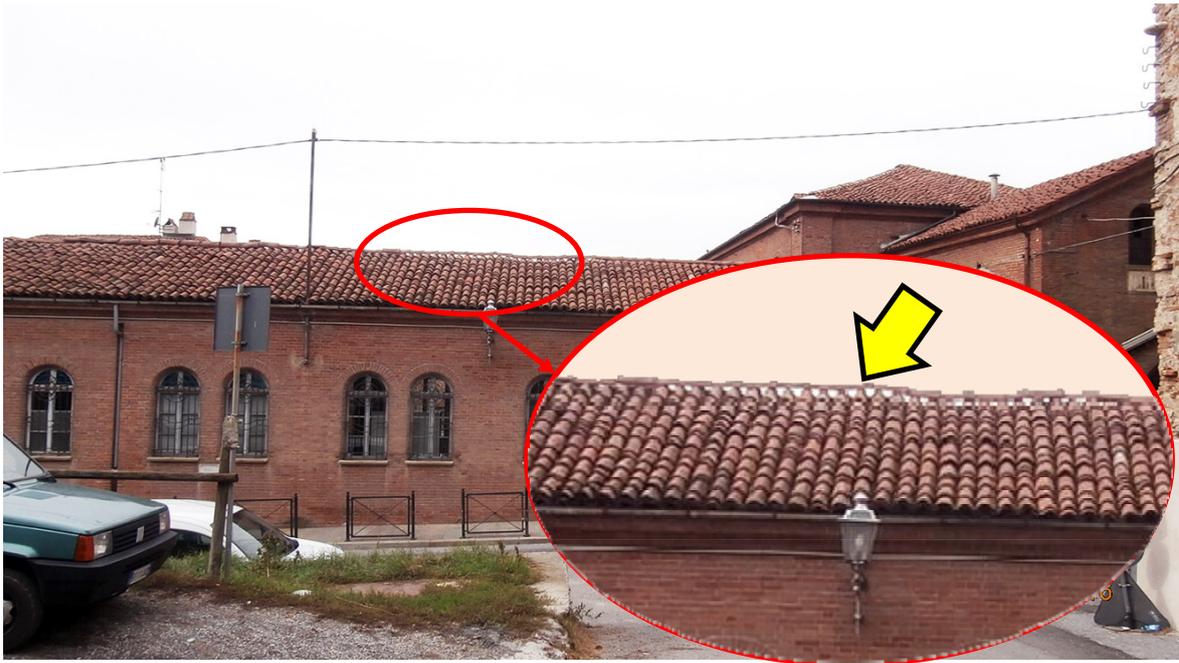
Figura 9 - Prospetto (lato Est) di una porzione dei tetti oggetto di intervento (riportante l'indicazione di uno degli errori progettuali che andranno sanati durante i lavori di sostituzione della copertura)

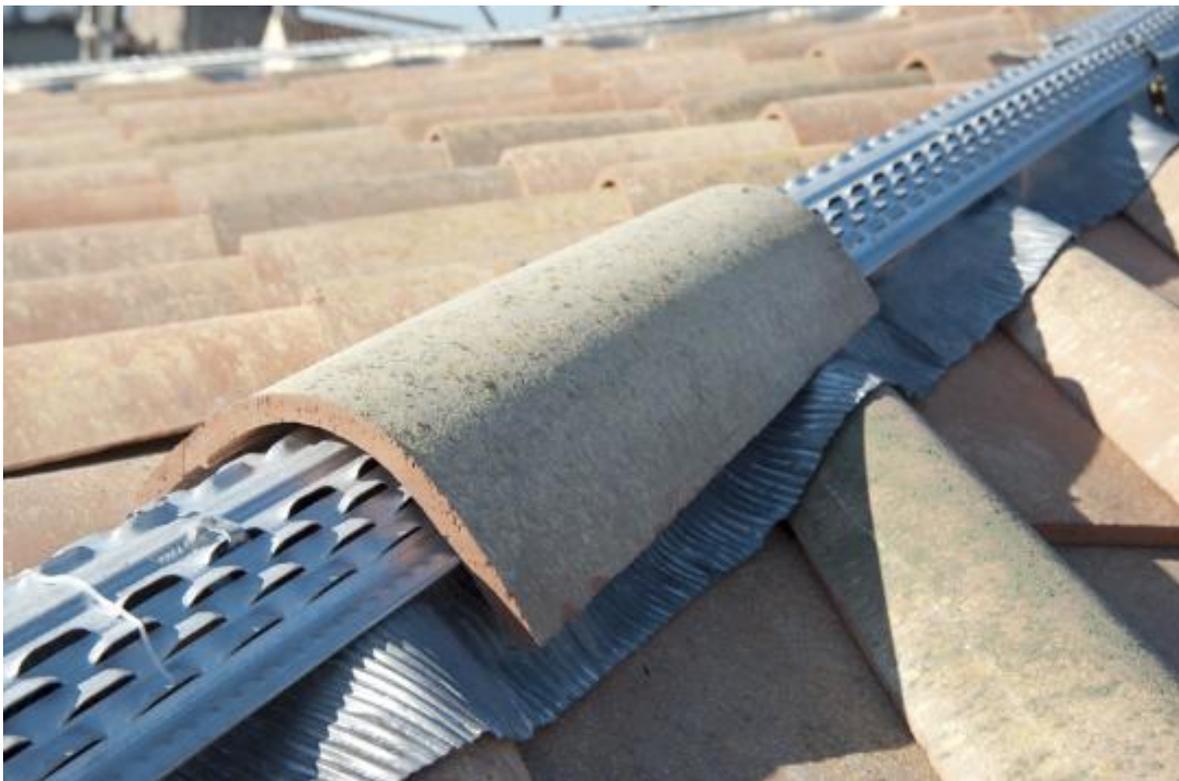
Figura 10 - Dettaglio del colmo adottabile per le varie coperture

Una possibile soluzione può essere quella di adottare idonei elementi che permettano una adeguata ventilazione ed assicurino nel contempo una ottimale tenuta agli agenti atmosferici degli elementi discontinui della copertura (si veda dettaglio riportato in Figura 10).

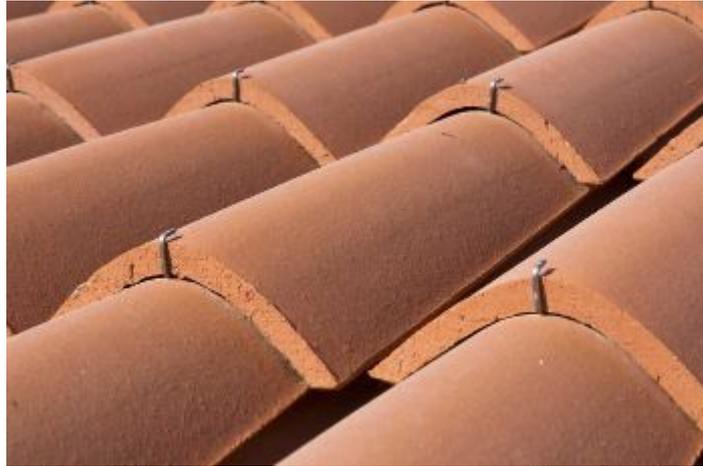
Figura 11 - Esempificazione dettaglio dei ferma-coppi

I coppi, inoltre, andranno vincolati singolarmente al sottostrato di supporto, così da scongiurare ipotetici spostamenti nel tempo sul loro asse longitudinale (cfr. Figura 11).

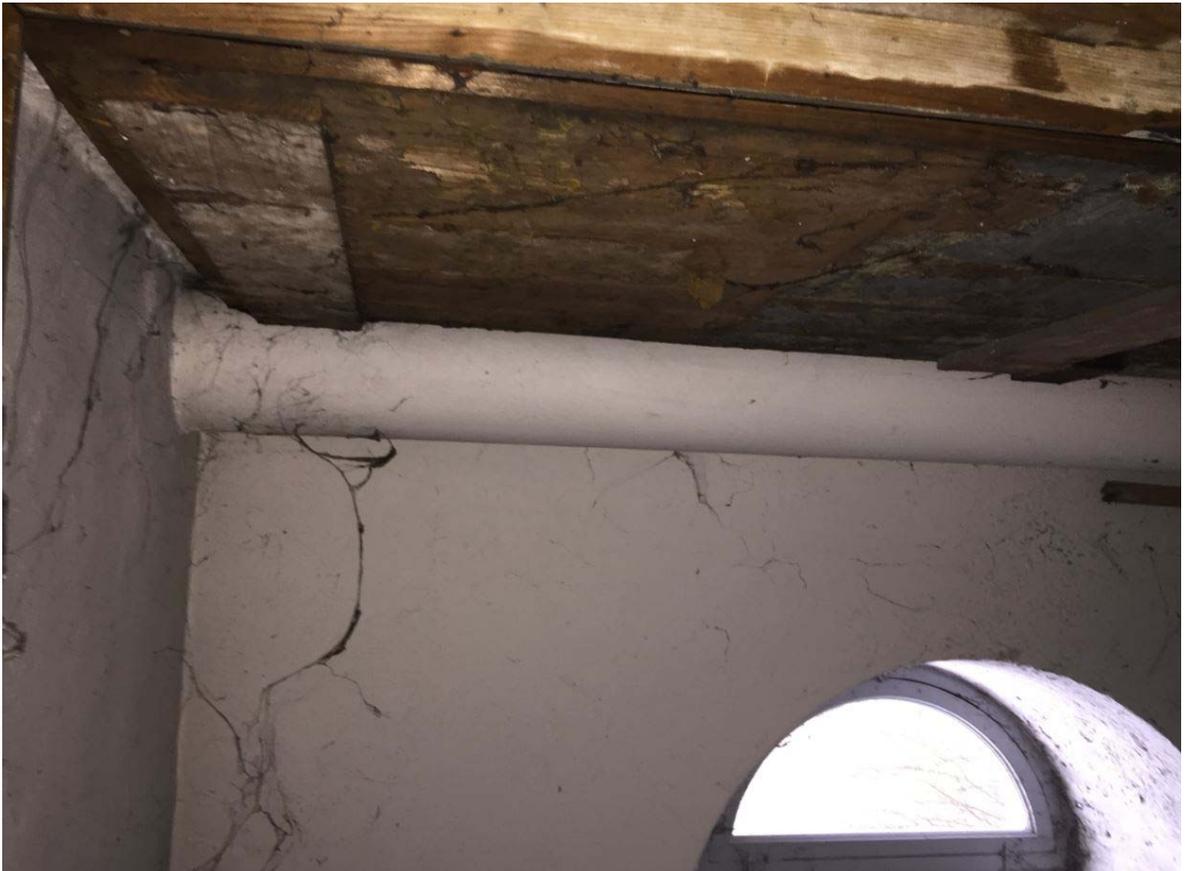
*Figura 12 – Tubatura probabilmente in amianto*

E' stata considerato nel computo una voce riguardante la bonifica di una tubatura verticale presumibilmente in amianto, in questa voce sono stati compresi tutti gli oneri necessari per il suo smaltimento.

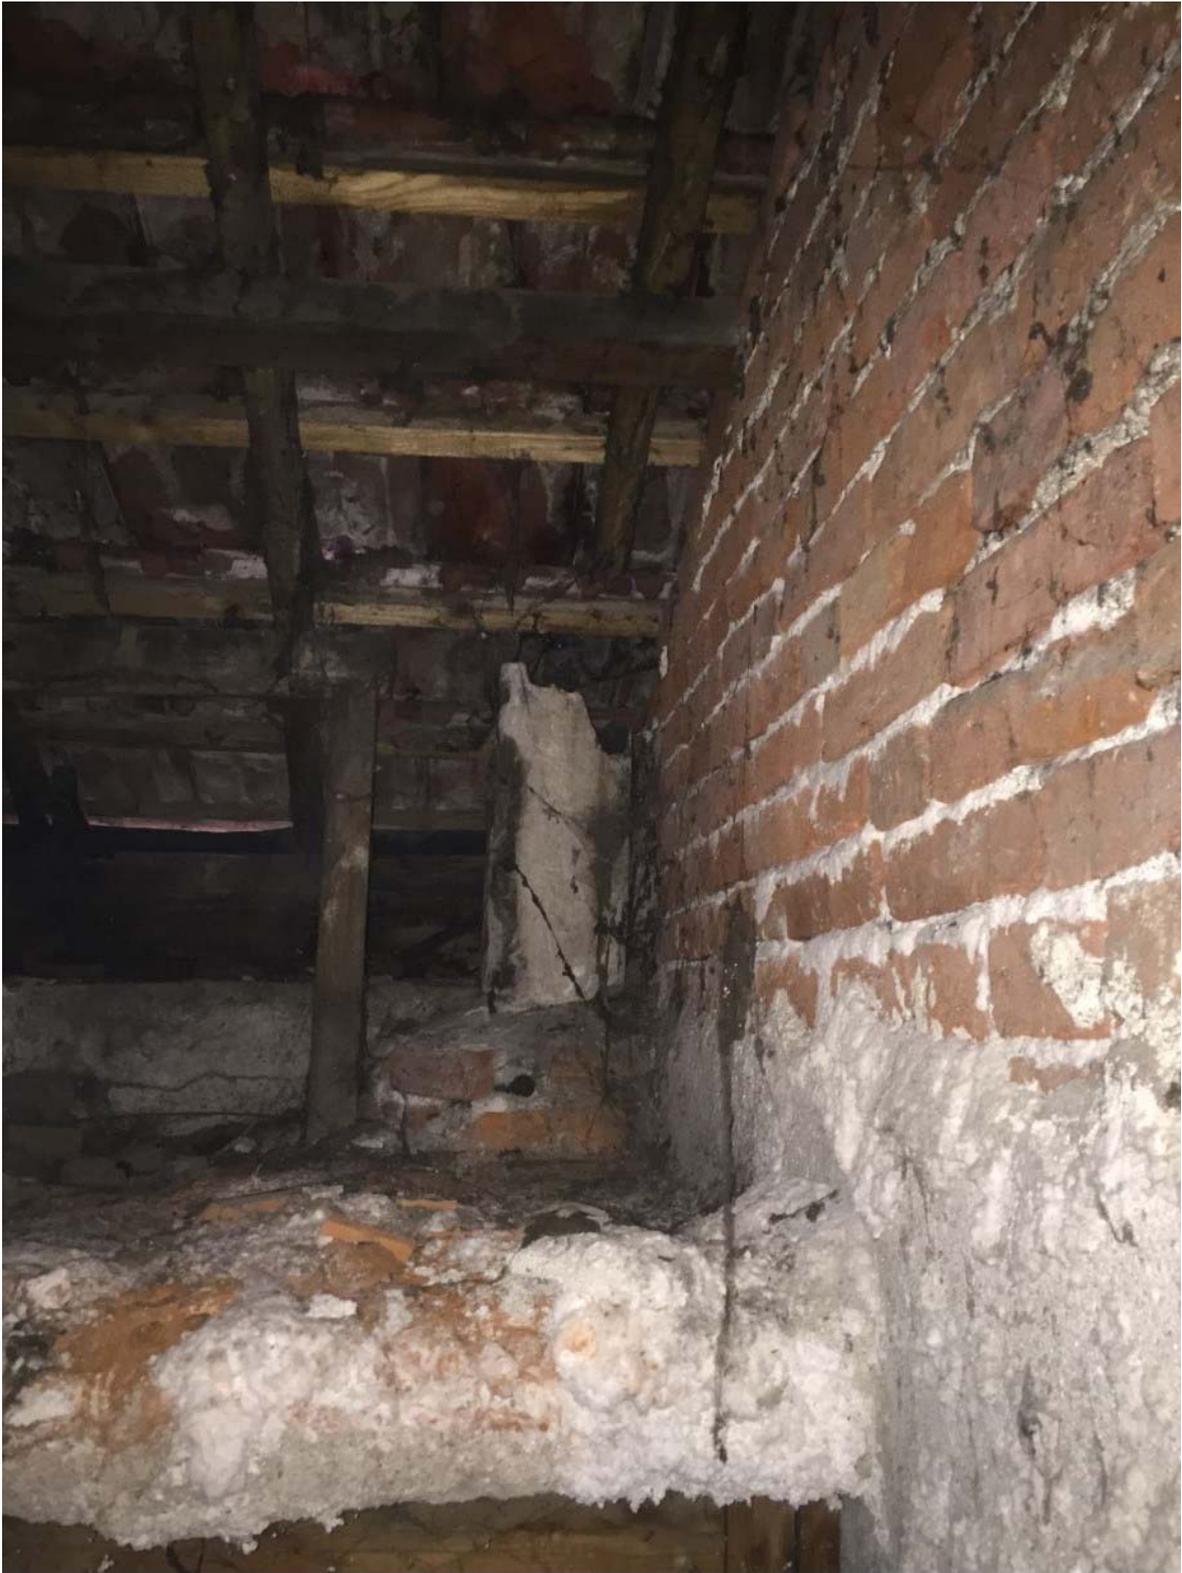
*Figura 13 – Tubatura probabilmente in amianto*

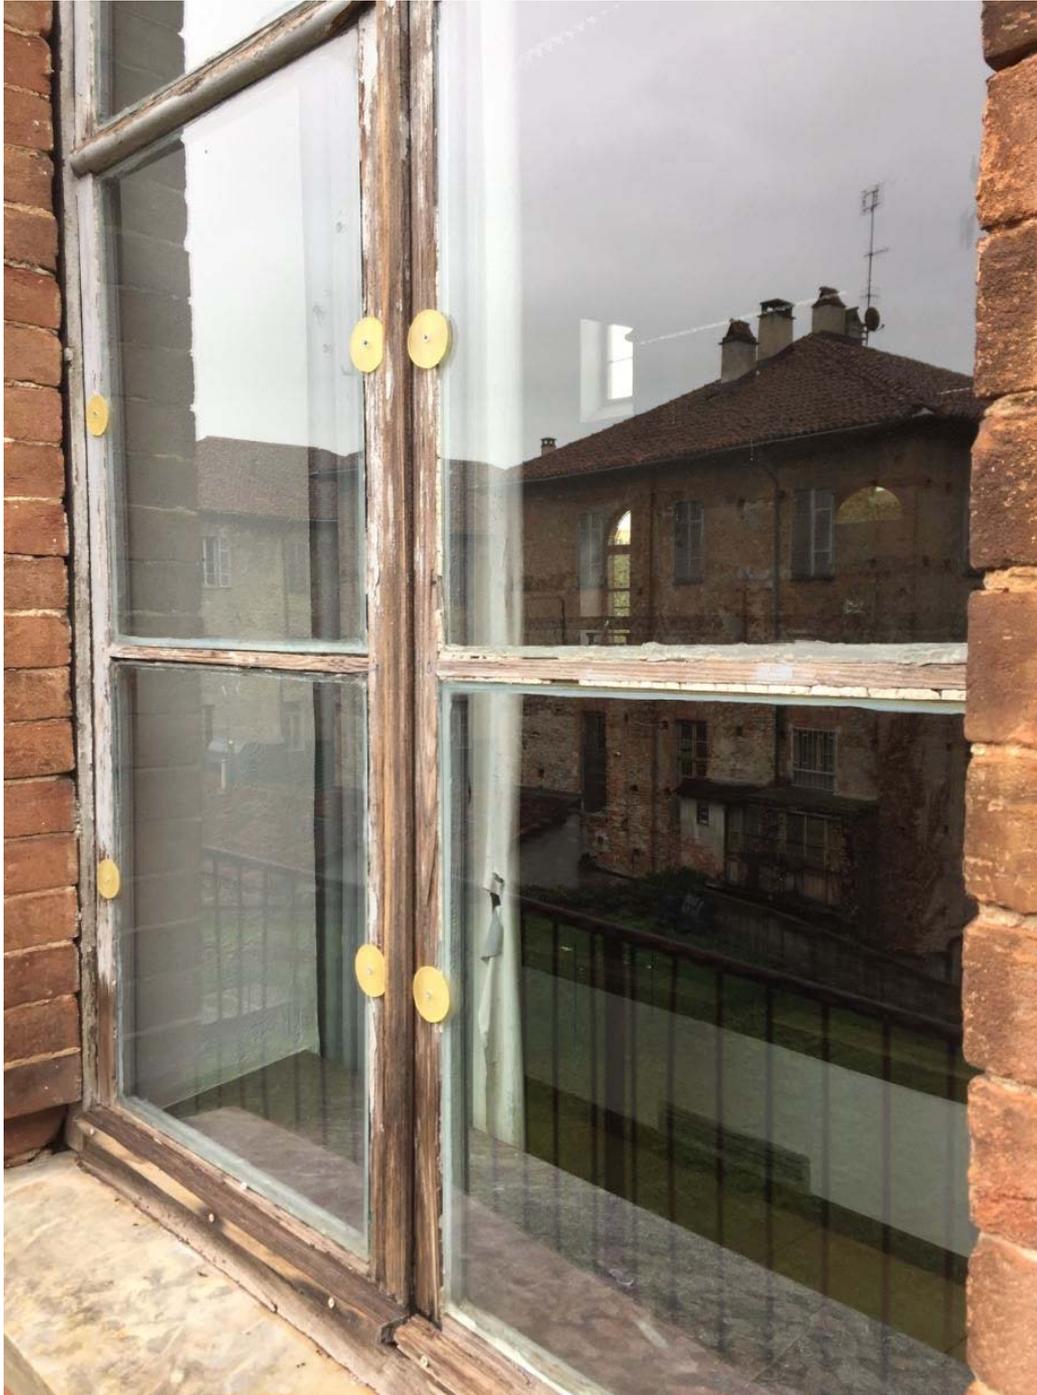
Figura 14 – Particolare serramento esistente

Gli attuali serramenti dell'Aula Magna e della biblioteca si presentano in pessime condizioni e non ottemperano più alla loro funzione di barriera consentendo ad aria e acqua di penetrare all'interno dei locali, portandoci quindi a valutarne la loro totale sostituzione. Dopo aver eseguito la rimozione, i nuovi infissi che, dovranno comunque mantenerne le medesime caratteristiche estetiche e di materiali, verranno installati ponendo particolare attenzione al loro fissaggio alla muratura che dovrà essere eventualmente risanata, intonacata e tinteggiata riconsegnandola come si presentava allo stato iniziale. La sostituzione dei serramenti garantirà una notevole miglioria per quanto riguarda l'isolamento termoacustico dei locali dove verranno posati.

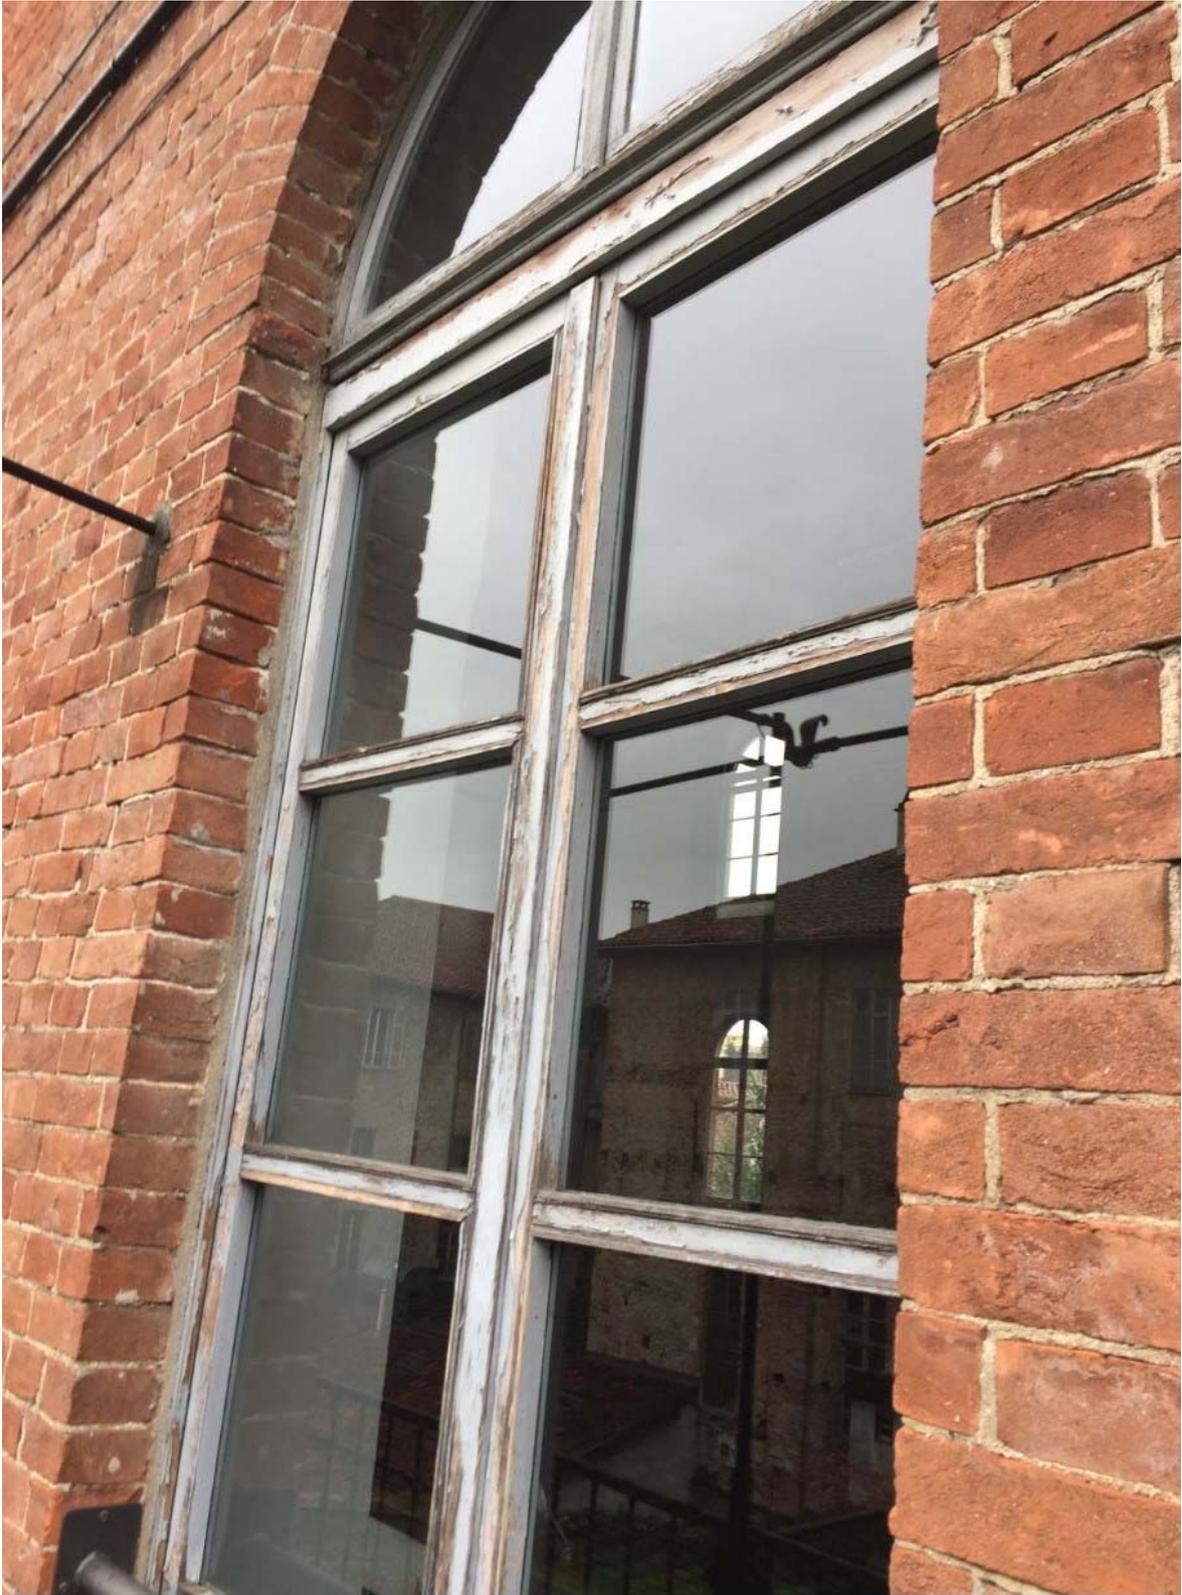
Figura 15 – Particolare serramento esistente
