# Progetto di Fattibilità Tecnica ed Economica

Riqualificazione dell'edificio  
"Padri Filippini" della sede decentrata  
del Politecnico di Torino in Mondovì

Relazione Tecnica Illustrativa  
Luglio 2017

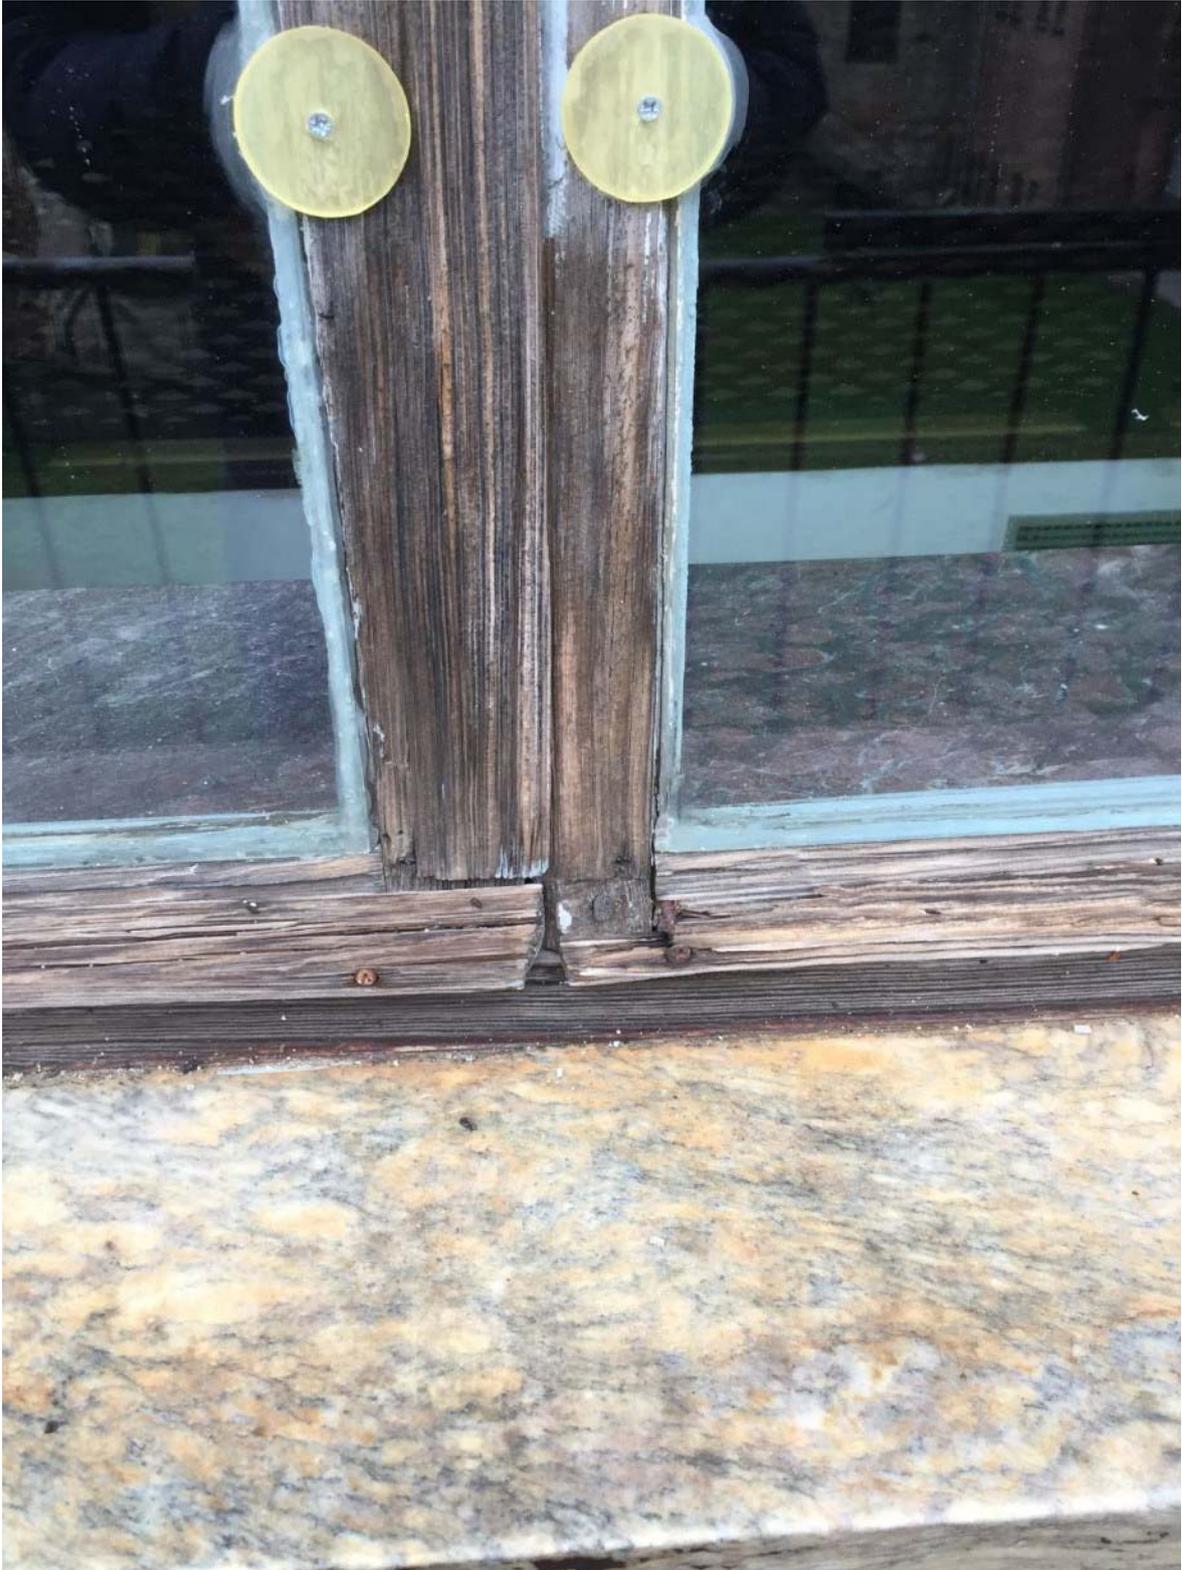
Figura 15 – Particolare serramento esistente e davanzale

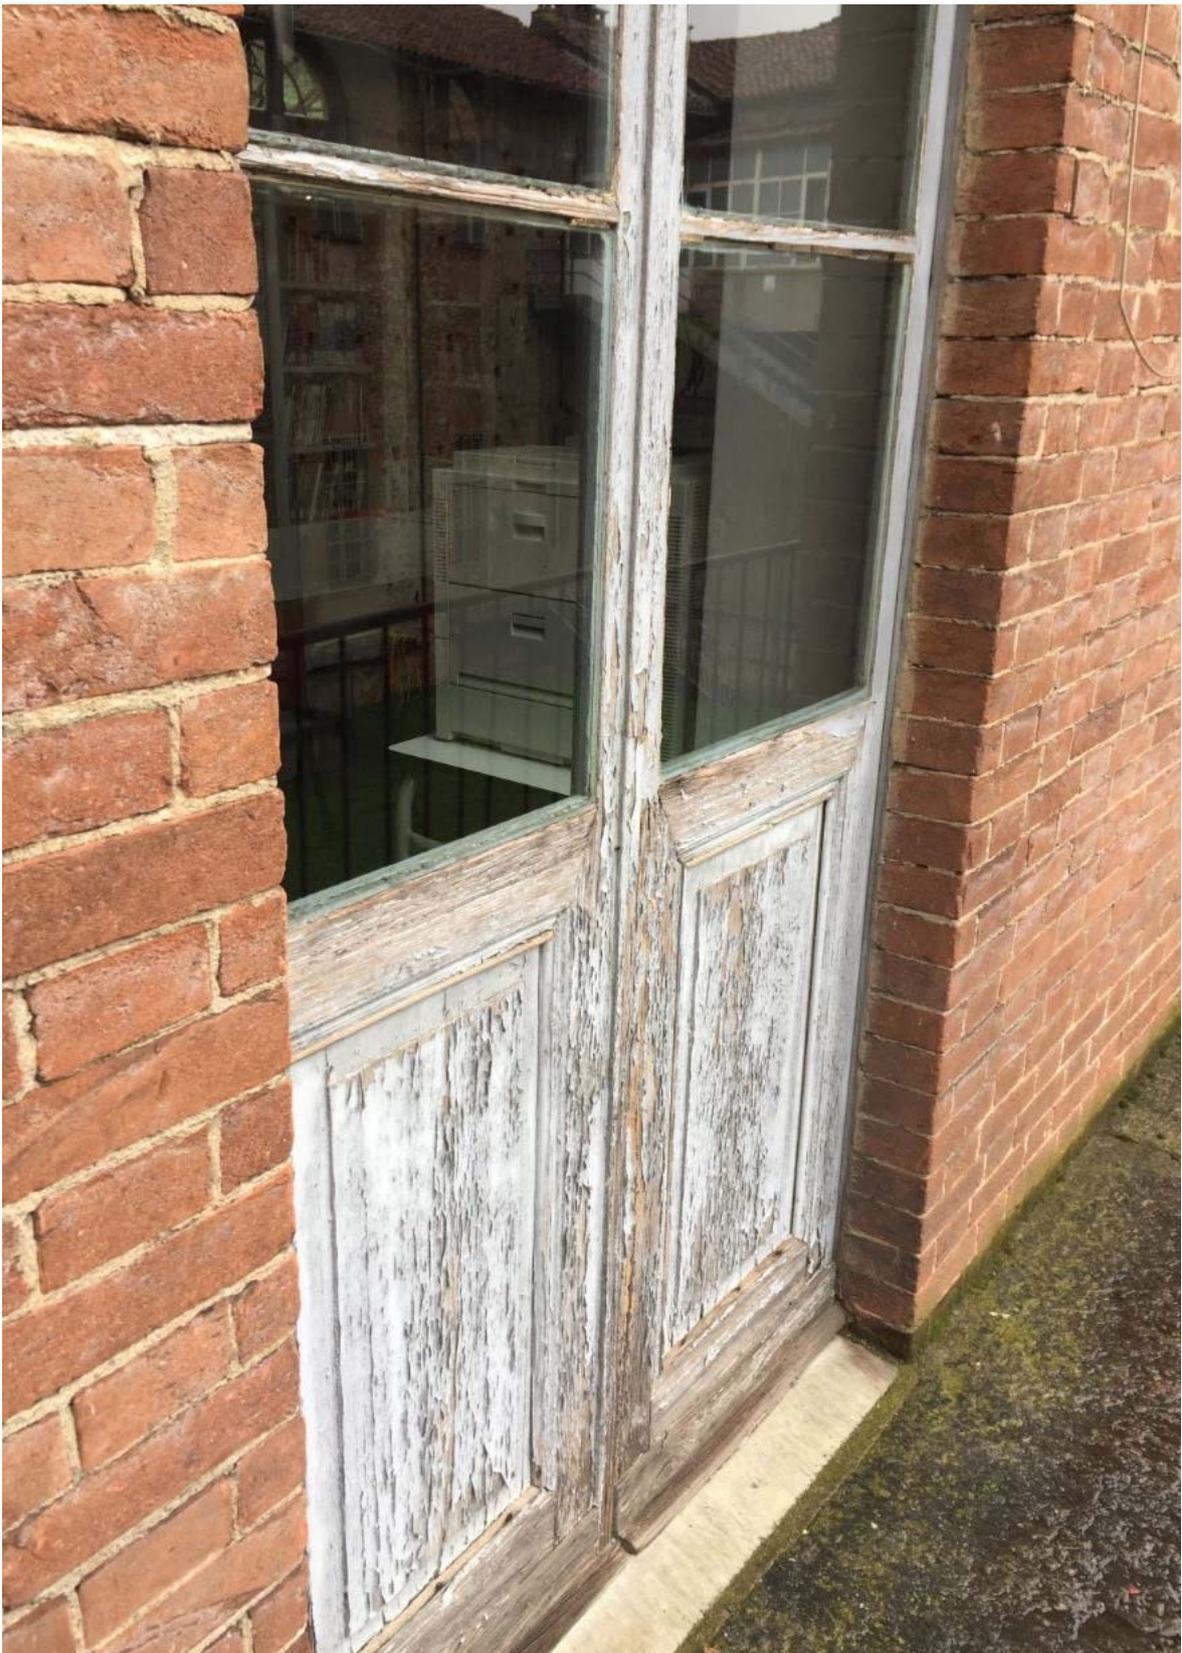
Figura 16 – Particolare portafinestra sul ballatoio esistente

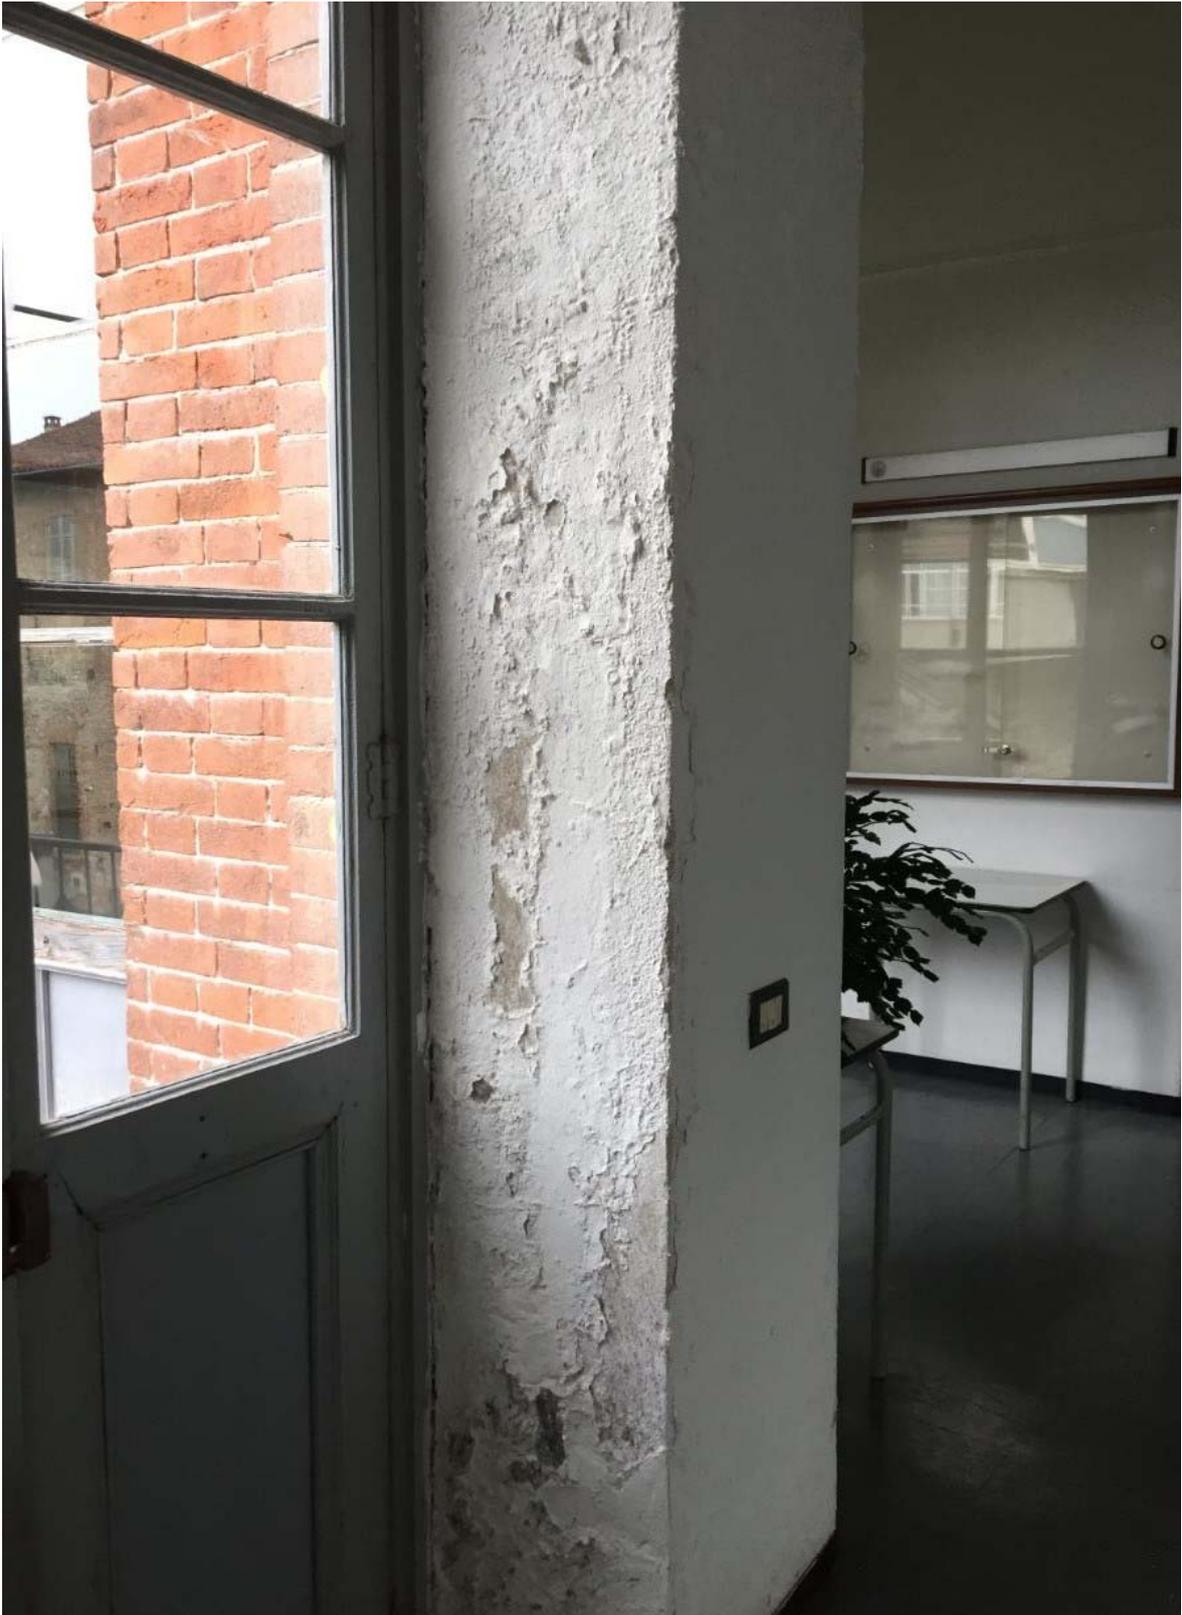
Figura 17 – Particolare portafinestra interno

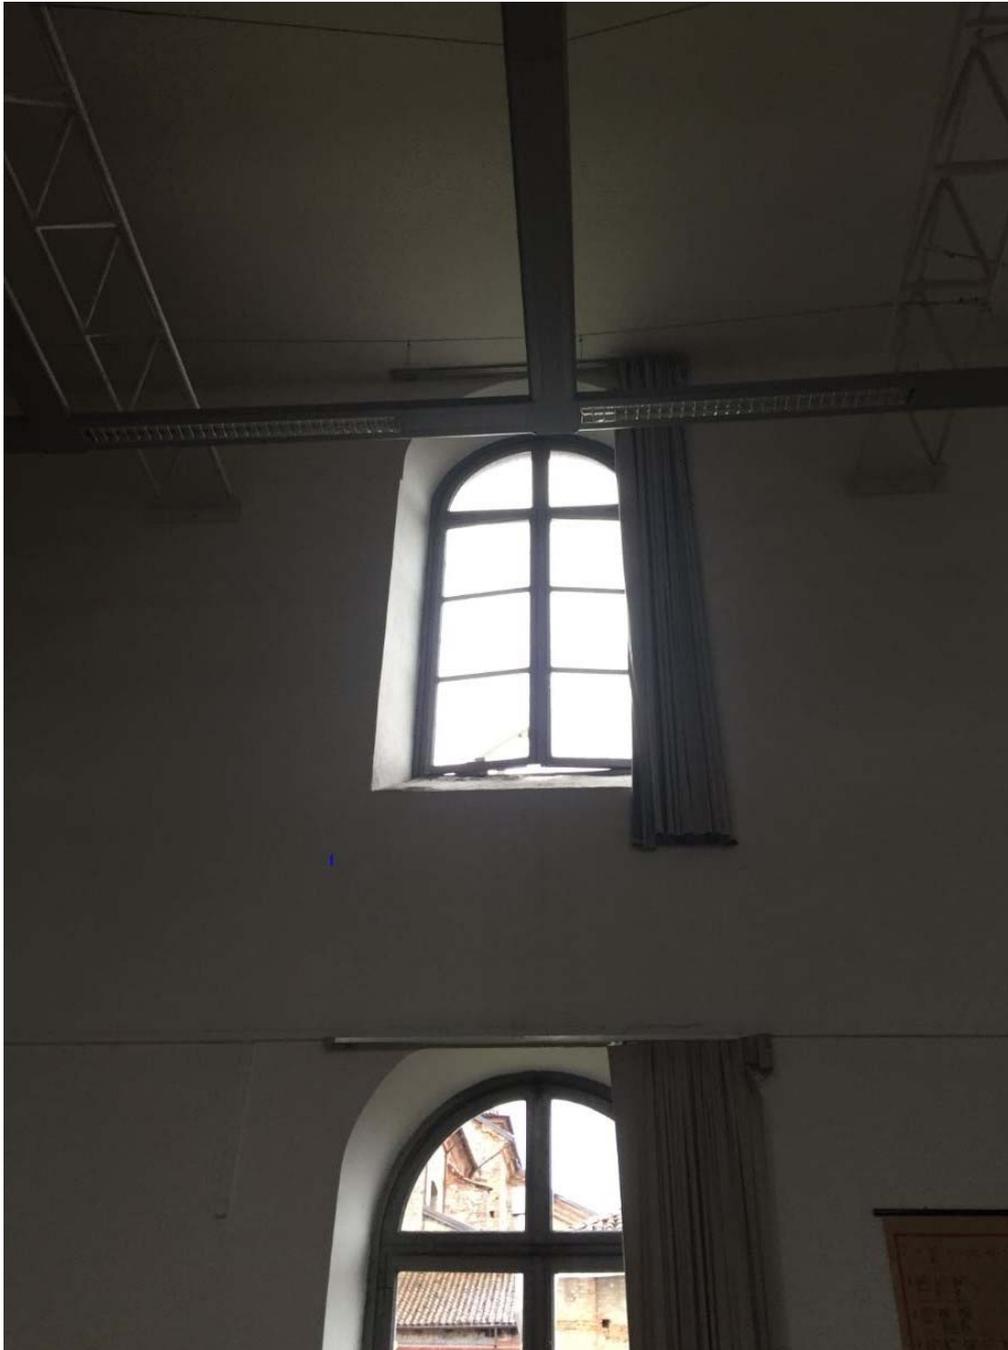
Figura 18 – Controsoffitto in latero-cemento Aula Magna

L'Aula Magna allo stato di fatto si presenta con un doppio controsoffitto (un livello più alto in lamiera ed un livello più basso in latero-cemento), si è deciso di eliminare entrambe i controsoffitti realizzando una copertura lignea a vista, pertanto ci si presenta la necessità di rifinire le porzioni murarie ora comprese tra i due controsoffitti eseguendo un rinzaffo, un'intonacatura e tinteggiando a nuovo l'intera Aula Magna in modo da creare un ambiente unico ed omogeneo.

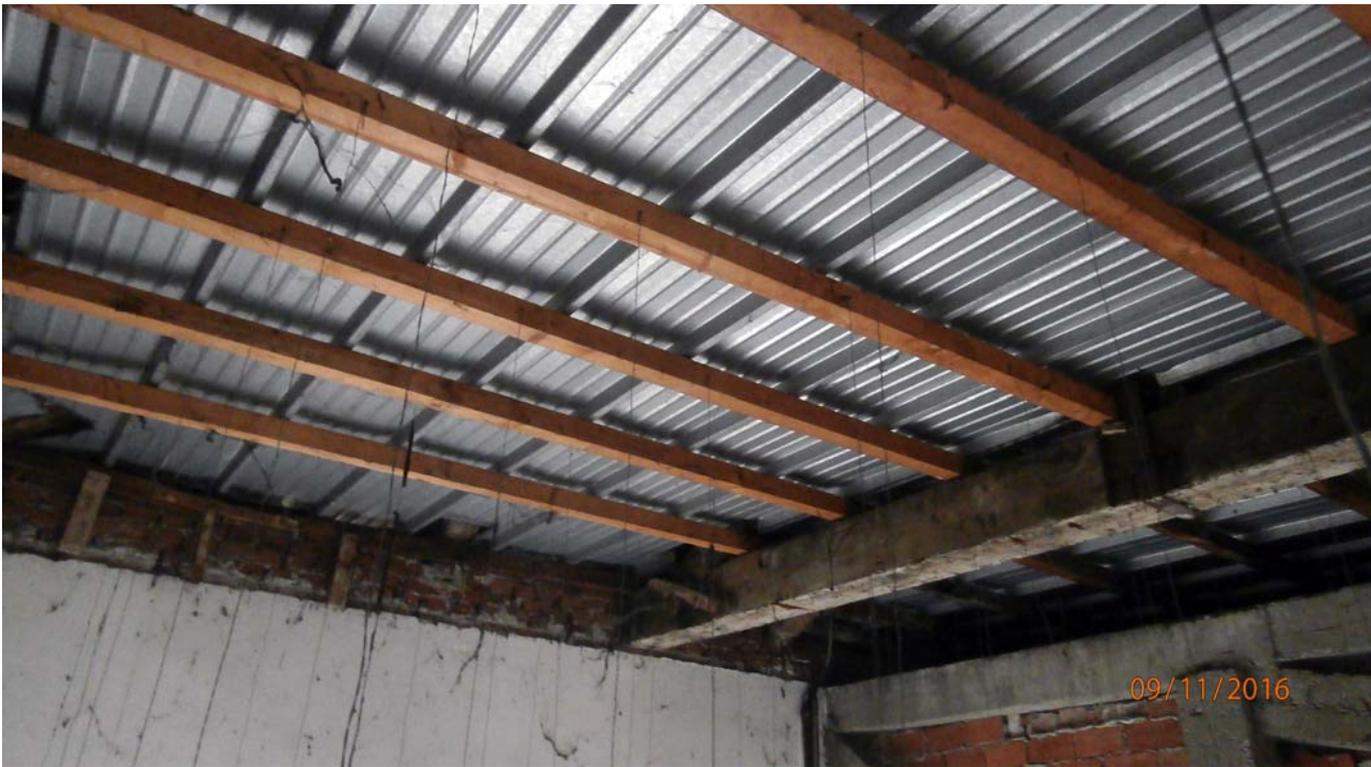
Figura 19 – Controsoffitto in lamiera Aula Magna

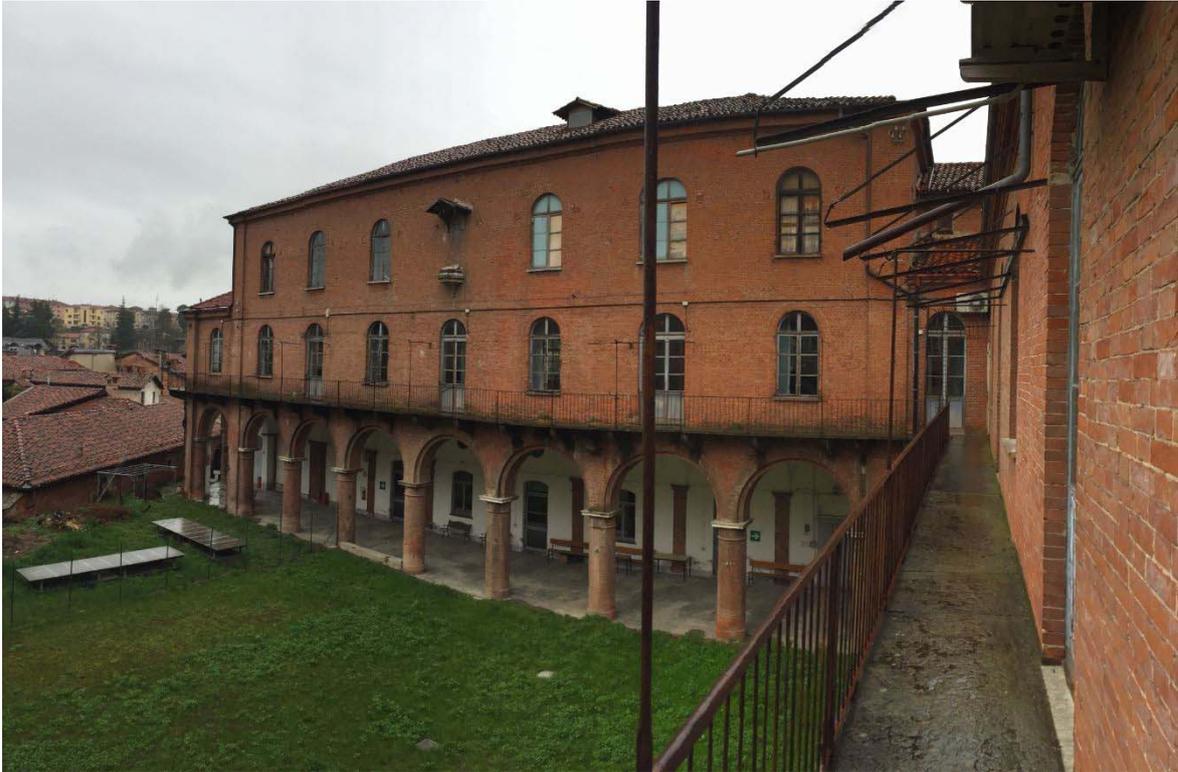
Figura 20 – Ballatoio e modiglioni dell' Aula Magna

Tutto intorno all'Aula Magna corre un ballatoio di servizio che al momento risulta non essere agibile, si è pertanto previsto un intervento radicale che prevede lo smontaggio delle lastre di calpestio, con verifica dello stato di fatto e successiva pulizia (compresa l'eventuale sostituzione di quelle gravemente ammalorate) da effettuare prima del rimontaggio. Si consiglia di numerare le lastre in modo da poterle ricollocare con più facilità e precisione.

Approfitando dello smontaggio della pavimentazione del ballatoio si effettuerà una verifica dello stato degli ancoraggi e dello stato di conservazione degli elementi in massello quali i modiglioni di sostegno. Anche qui come per la pavimentazione è prevista l'eventuale sostituzione di quelli reputati non più sicuri e una verifica accurata di tutti gli stati di ancoraggio alle murature. Si sottolinea la necessità di ripristinare la muratura, dove si renderà necessaria, nelle vicinanze dei modiglioni in modo da renderla uguale allo stato originario della costruzione.

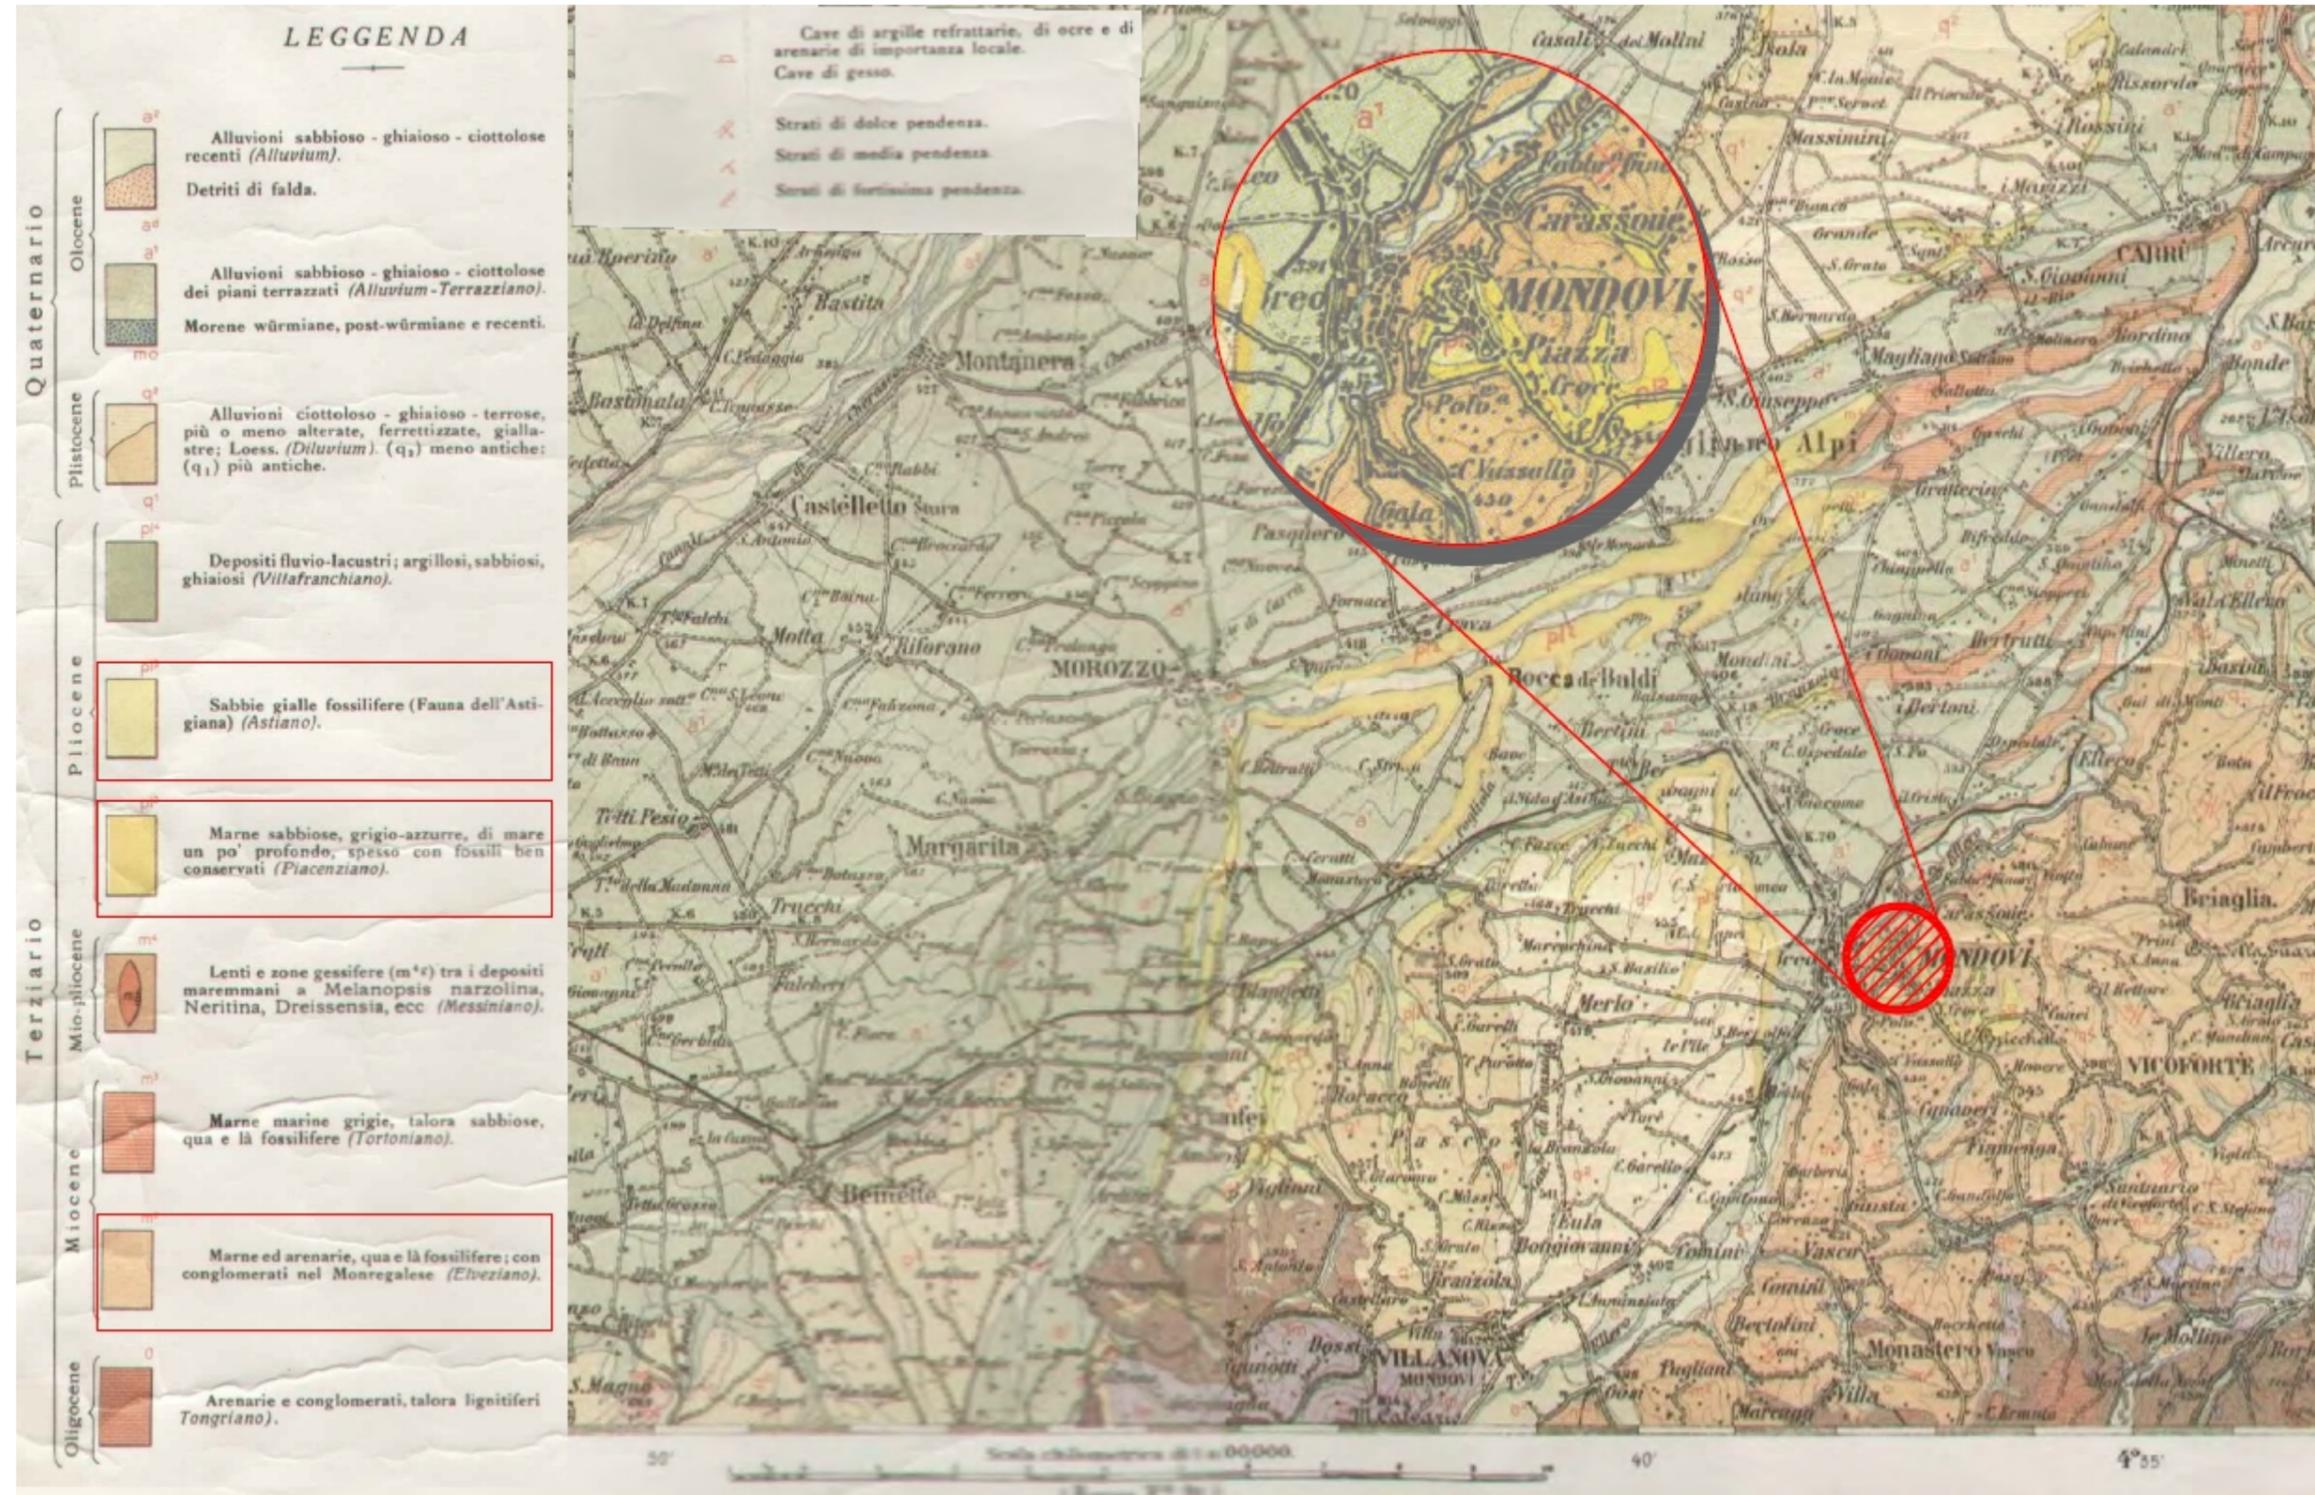
Tavola 1: Estratto Carta Geologica d'Italia (Foglio nr. 80)

Stratigraficamente, lungo lo sviluppo dell'elevazione di Mondovì Piazza si distingue la seguente successione (cfr. Allegato 1 - Carta Geologica d'Italia):

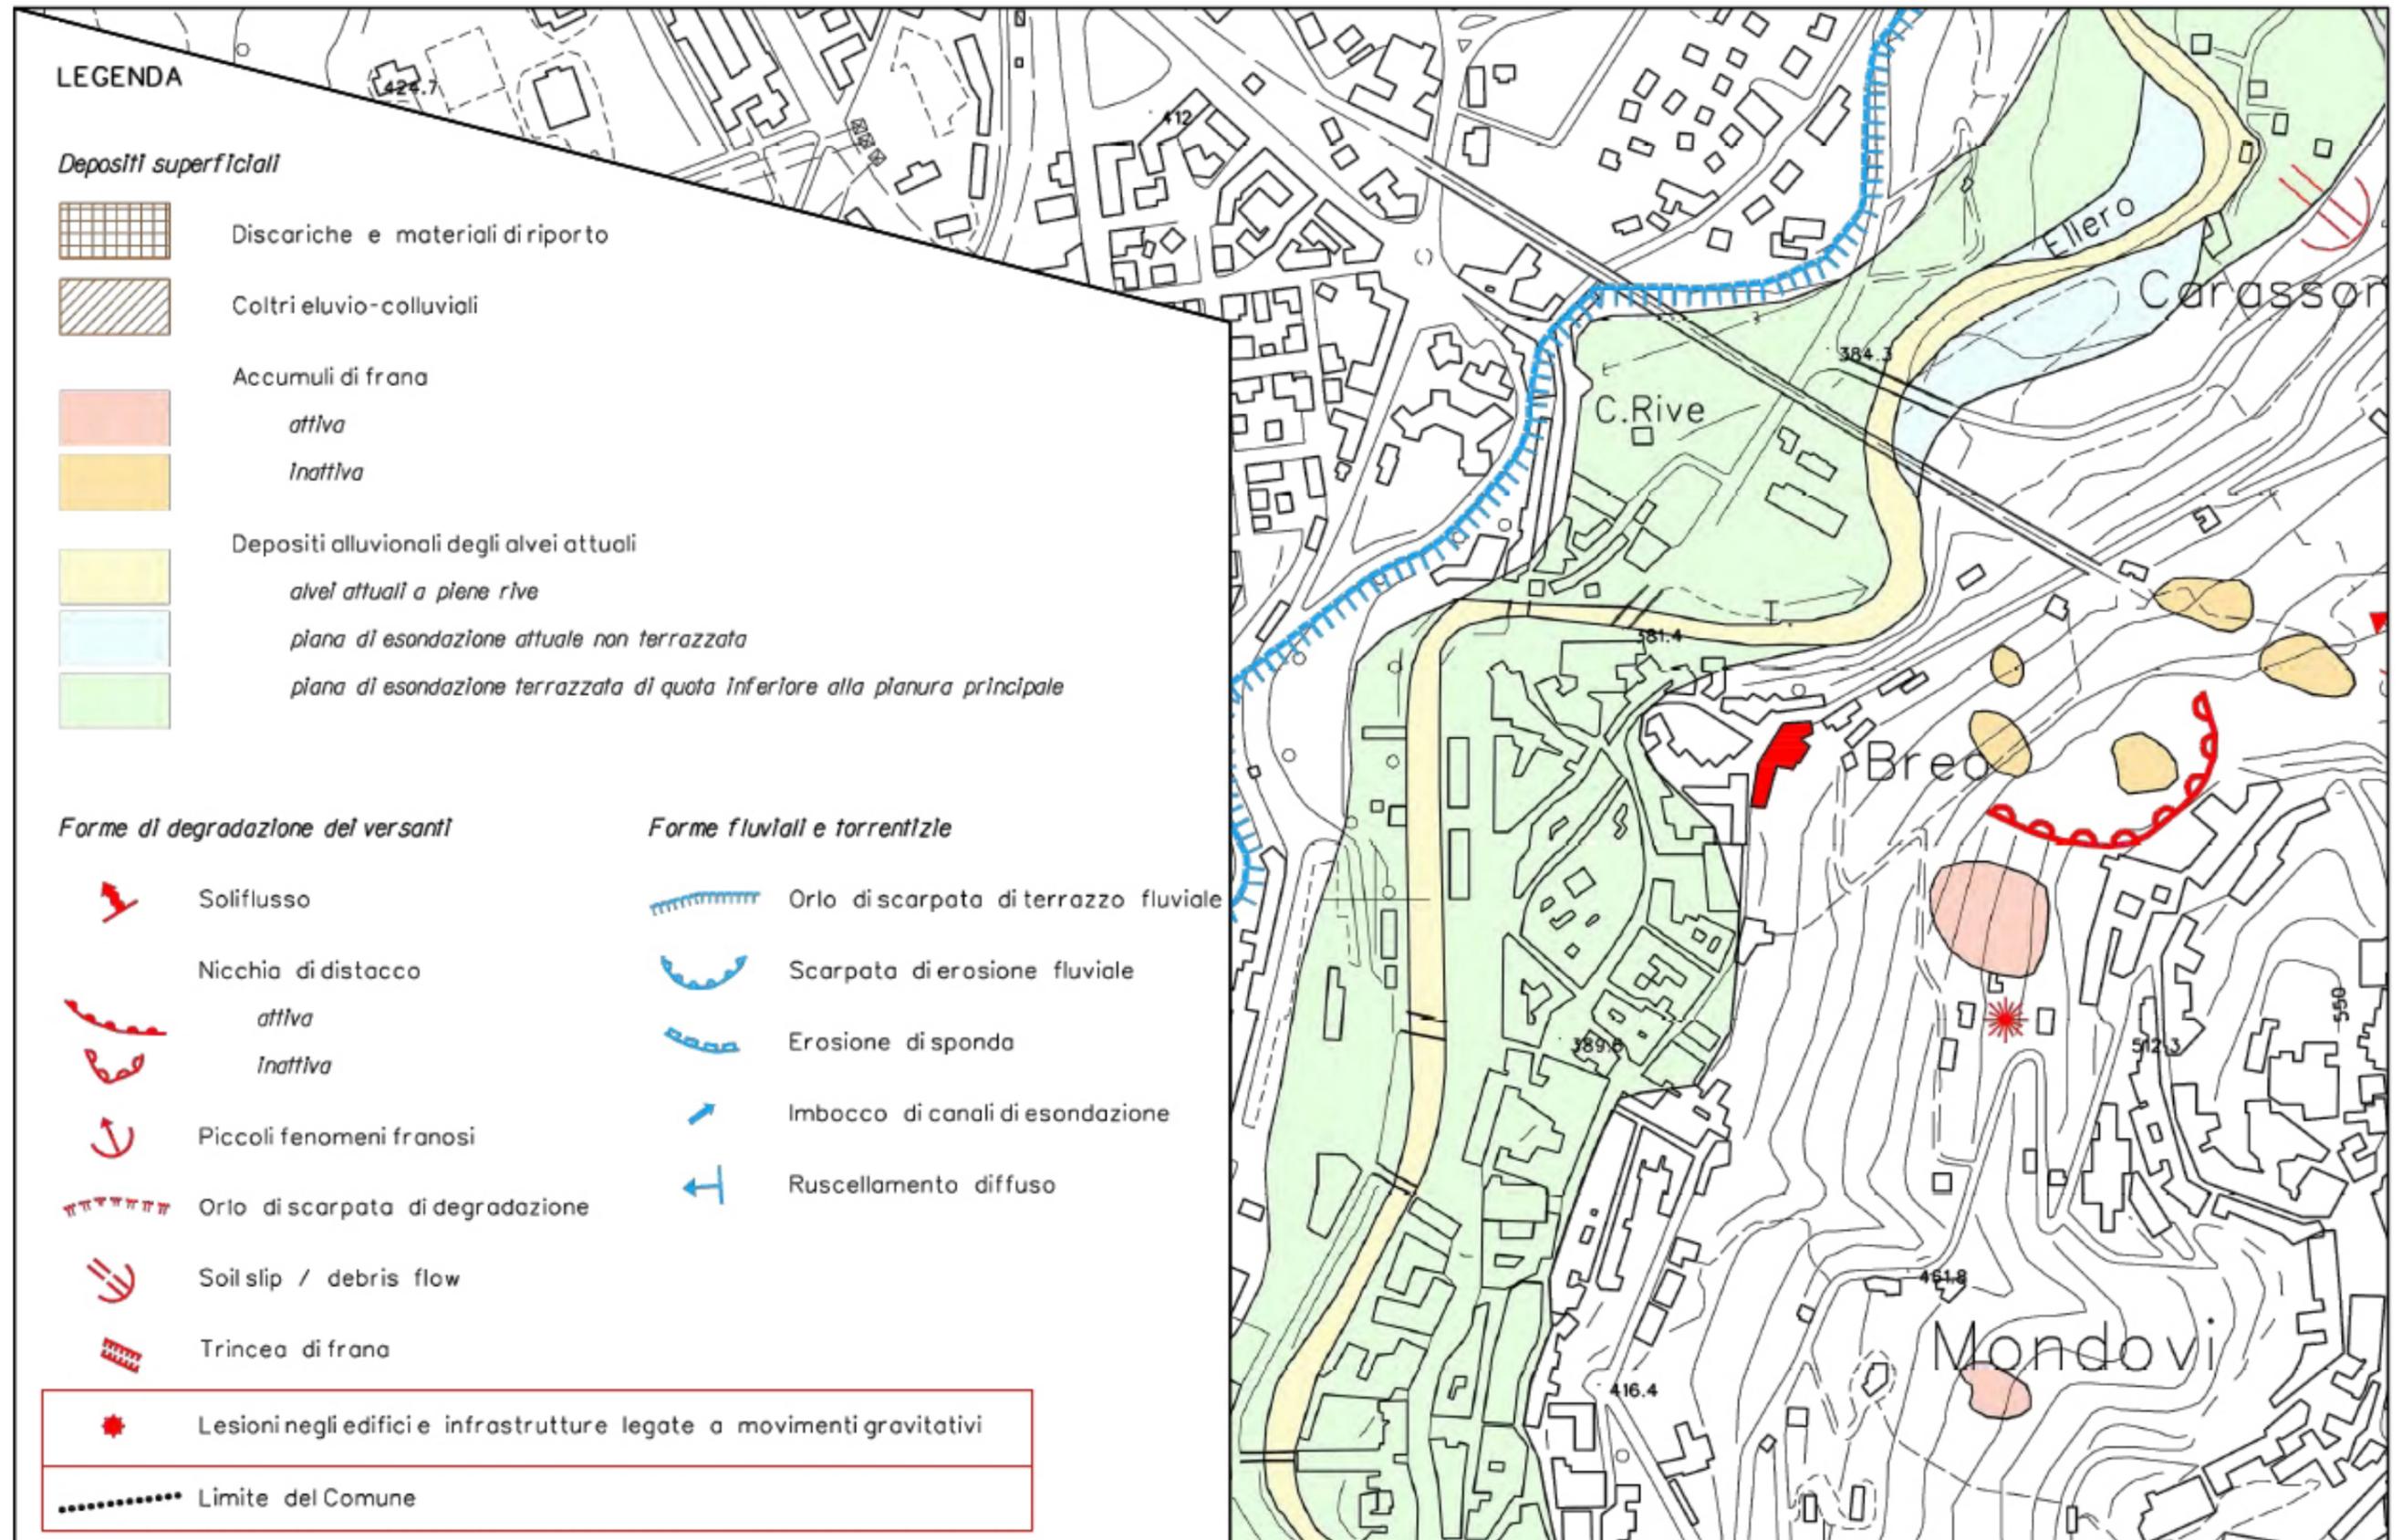
Tavola 4: Estratto Carta Geomorfologica allegata al PRGC

In particolare nella Carta Geomorfologica allegata al PRGC vigente (cfr. Allegato 1) sono indicati movimenti franosi attivi a monte dell'edificio in oggetto con evidenziate lesioni nei fabbricati legate ai movimenti della coltre superficiale.

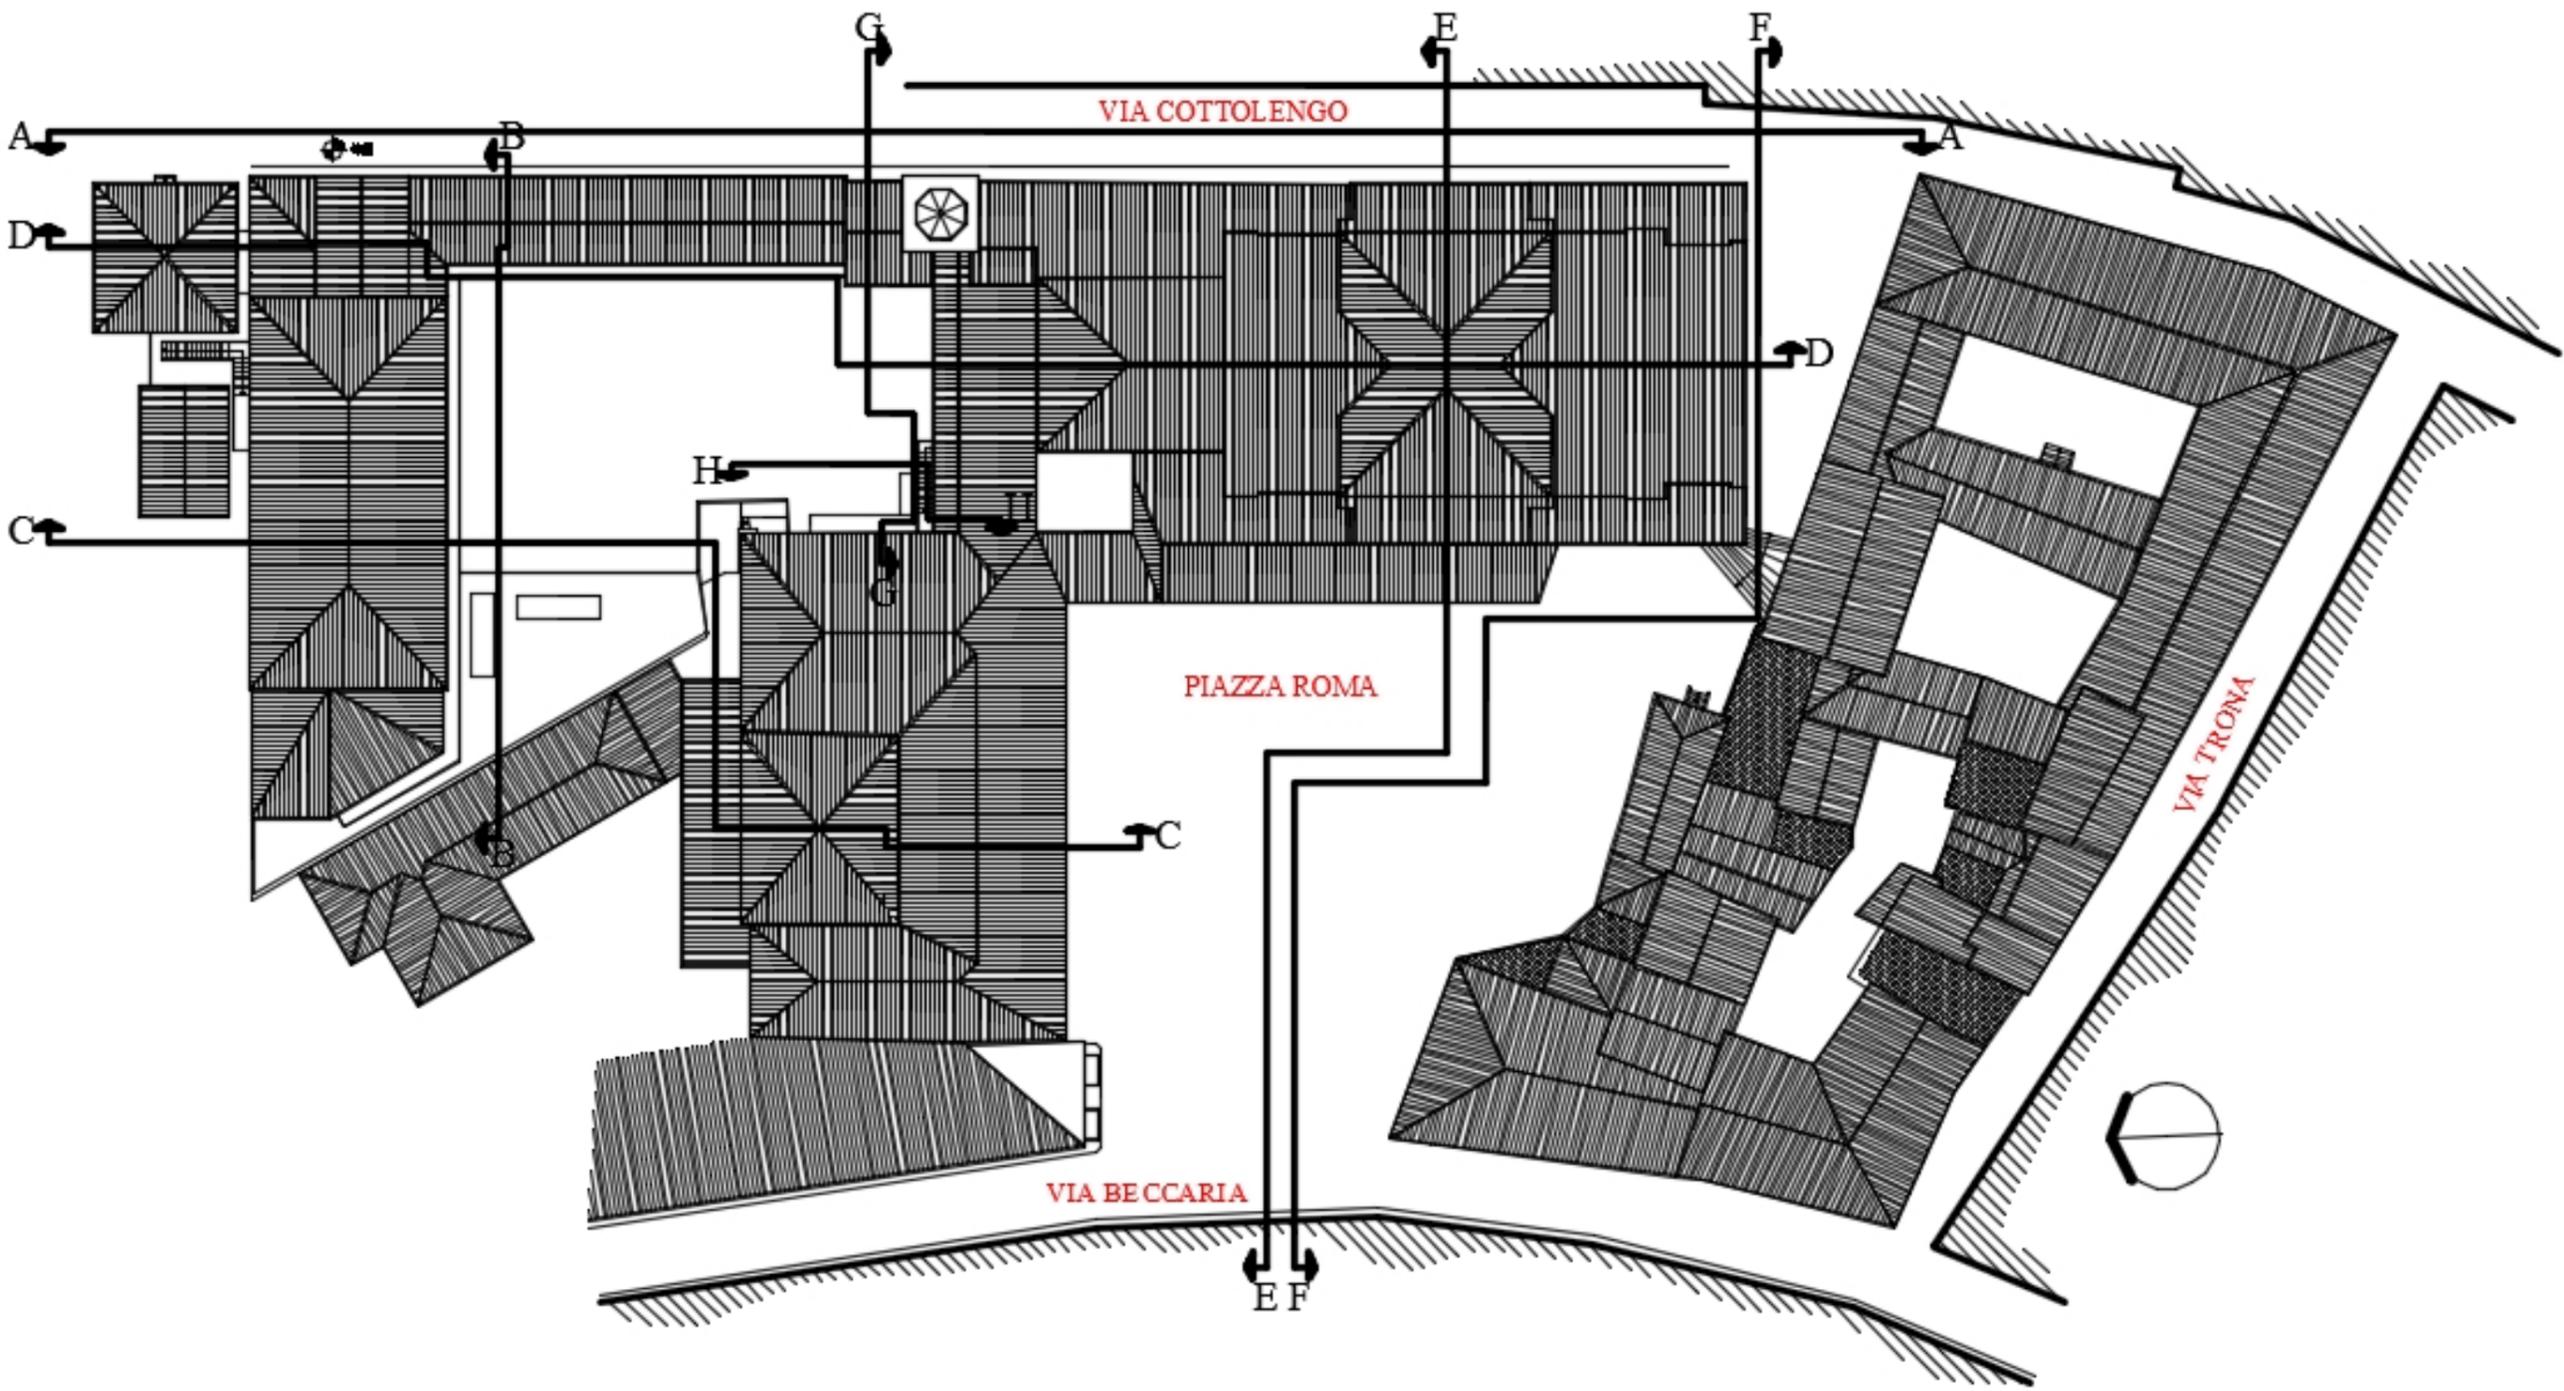
Tavola 12: Planimetria delle coperture

**PIANTA COPERTURE**
