# Progetto di Fattibilità Tecnica ed Economica

Riqualificazione dell'edificio  
"Padri Filippini" della sede decentrata  
del Politecnico di Torino in Mondovì

Relazione Tecnica Illustrativa  
Luglio 2017

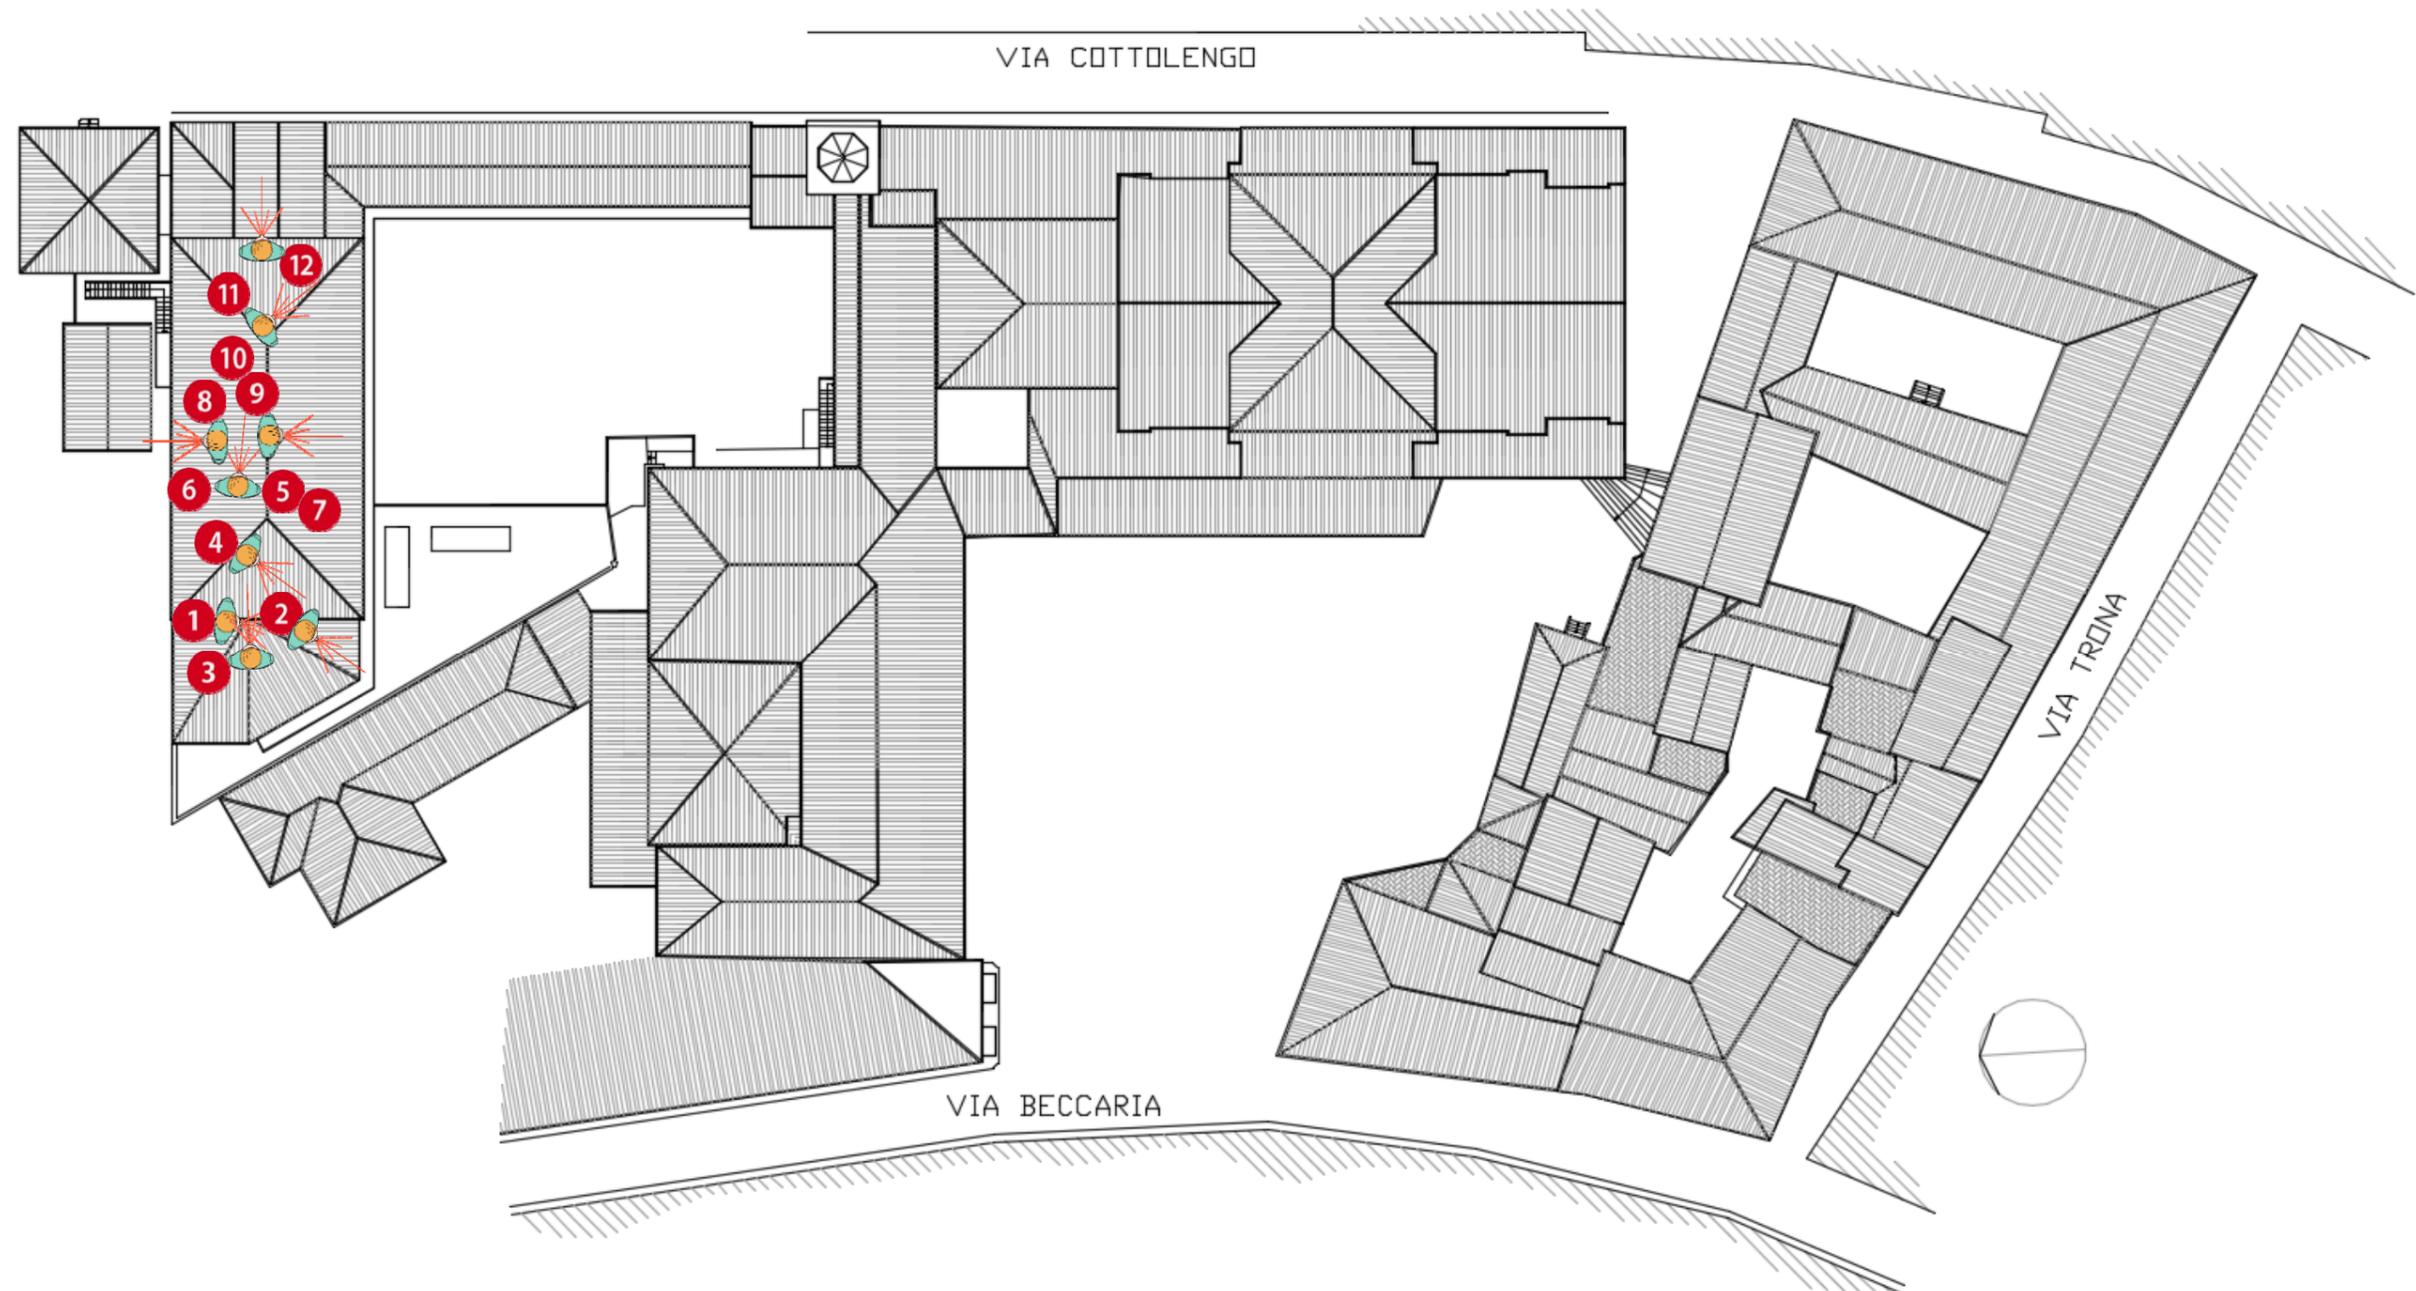
Immagine a: Posizione di presa della campagna fotografica riportata nelle pagine successive

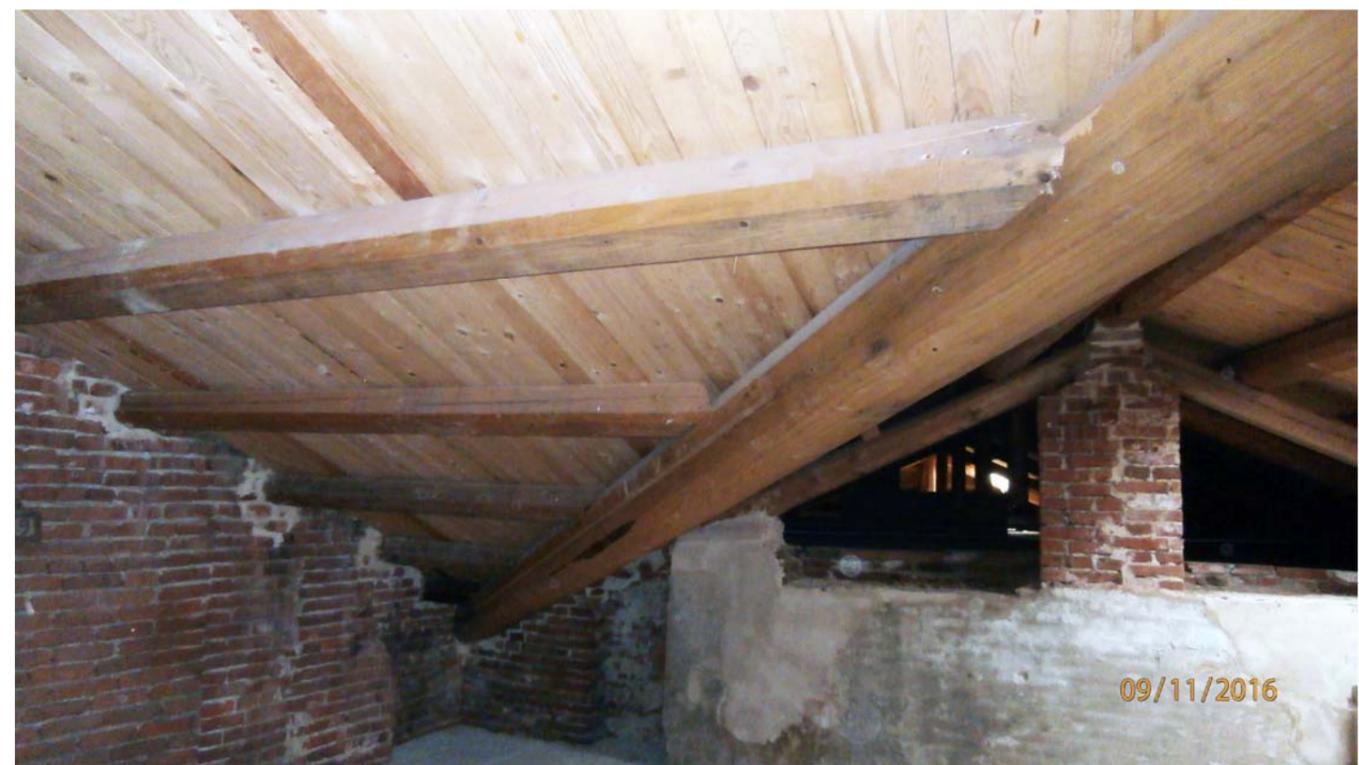
B

Nelle foto riportate a fianco sono chiaramente visibili le sovrapposizioni che si realizzeranno per ridurre ulteriormente la luce di appoggio del sovrastante tavolato in legno.

Viene confermata la perfetta giunzione delle parti, sia a livello di parti componenti le capriate che di interfacciamento tra la struttura di sostegno ed i muri perimetrali.
